## Operat dendrologiczny

dla drzewostanu rosnącego w otoczeniu zabytkowego kościoła

pw. św. Michała Archaniola

Opinia dendrologiczna, wraz z badaniem wnętrza pnia, dla 16 szt. drzew

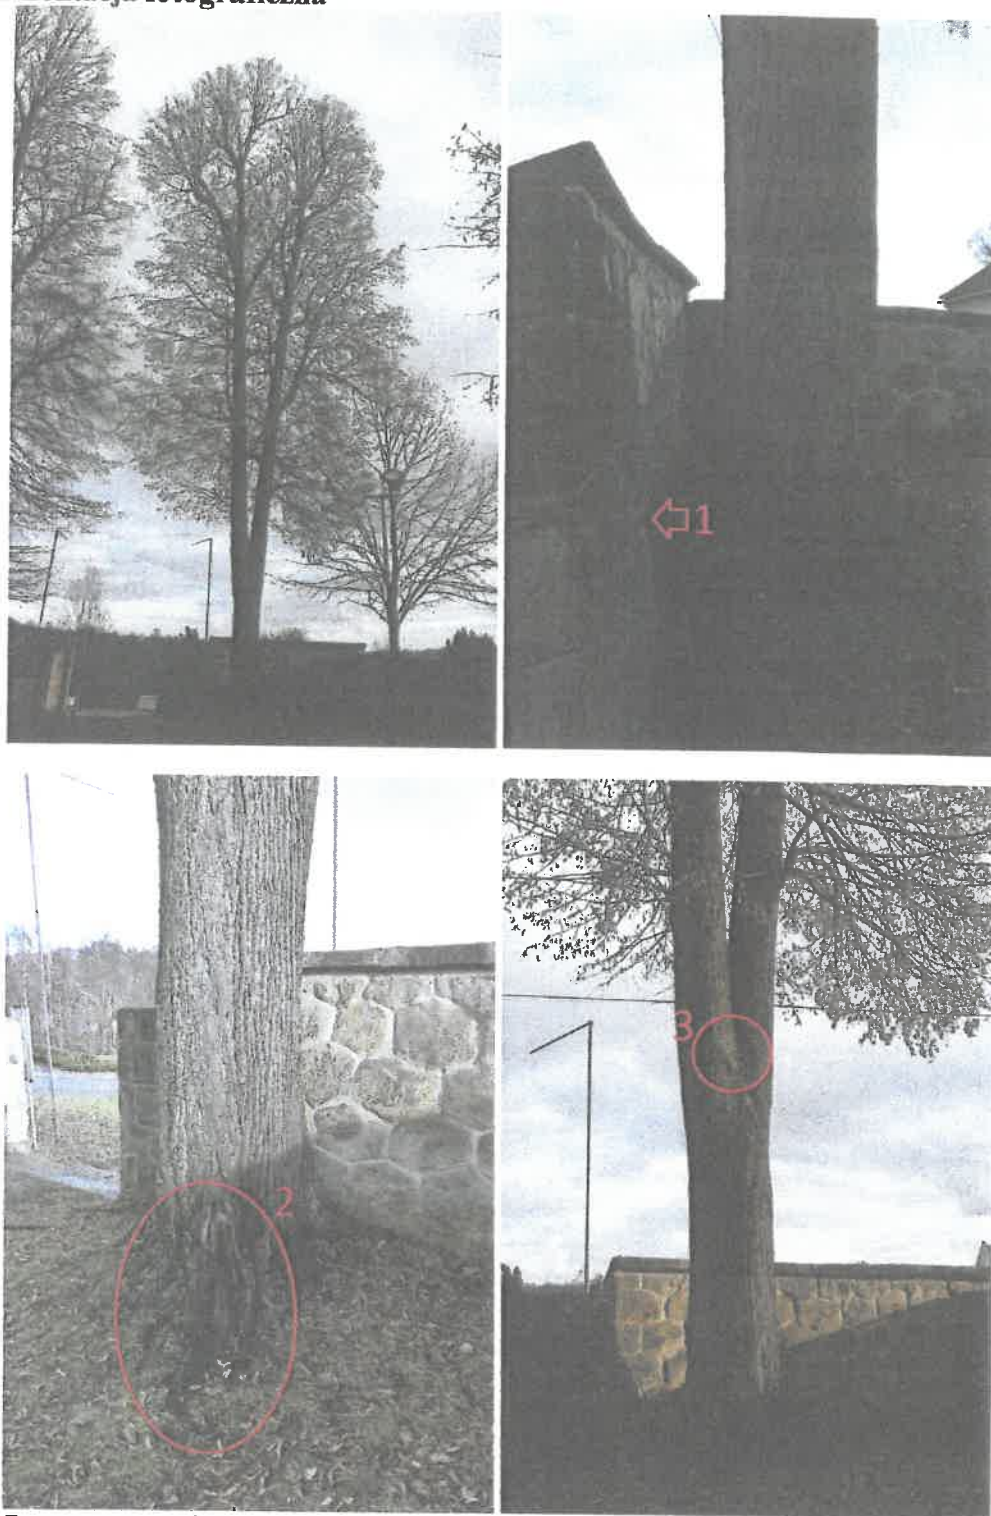
| Lp. | Gatunek<br>[nazwa polska<br>nazwa<br>łacińska] | Obwód [cm] | Wysokość [m] | Wys. osadzenia<br>korony [m] | Długość korony [m] | Srednica korony [m] | Warunki siedliskowe | Korzenie | Pień | Korona | Witalność | Zabiegi | Uwagi |
|---|---|---|---|---|---|---|---|---|---|---|---|---|---|
| 1 | lipa<br>drobnolistna<br><i>Tilia cordata</i><br>Mill. | 239 | 24,5 | 5,8 | 19,8 | 7,6 | Zniekształcone<br>zagaśszczona gleba mur<br>w strefie korzenienia<br>się drzewa, drzewo<br>odslonięte na działanie<br>wiatru od str. E i S. | Nabiegi korzeniowe<br>prawidłowo<br>wykształcone, bez<br>uszkodzeń żywotne (E,<br>N, S). Ograniczona<br>bryła korzeniowa - mur<br>(E). Jeden nabieg<br>korzeniowy z podłużną<br>martwicą i początkiem<br>zgnilizny (W).<br>Korzenie strukturalne<br>bez uszkodzeń. | Z prawdopodobnym<br>ubytkiem wewnętrznym w<br>części odziomkowej. Na<br>wys. 4 m pień dzieli się na<br>konkurencyjne<br>przewodniki N-S, zrost V-<br>kształtny, rozwidlenie<br>zabezpieczone wiązaniem.<br>Odrośla pniowe. | Konary I-rzędu osadzone<br>prawidłowo, po cięciach<br>redukujących w obrębie bazy<br>korony. W miejscu cięć<br>uszkodzenia o różnym<br>stopniu rozkładu tkanki<br>drzewnej, martwice z<br>początkami zgnilizny<br>miękkiej o śr. 5-20 cm. W<br>miejscu cięcia liczne odrosła<br>zagaśszczające i tworzące<br>obecnie zasadniczą żywą<br>część korony. Część pędów<br>odrosłowych słabo<br>osadzonych. | 0 | Cięcia redukujące<br>wysokość pędów<br>odrosłowych w koronie<br>o 1/4, z<br>przerzedzeniem partii<br>przygluszonych i<br>usunięciem pędów<br>słabo osadzonych.<br>Wymiana wiązań na<br>nowe. Cięcia w obrębie<br>gałęzi kolidujących z<br>linią teletechniczną. | |

*Fot.1-4. Drzewo nr 1 – pokrój, mur ograniczający wzrost (1), martwica (2) na nabiegu korzeniowym, zrost (3) konkurencyjnych przewodników*

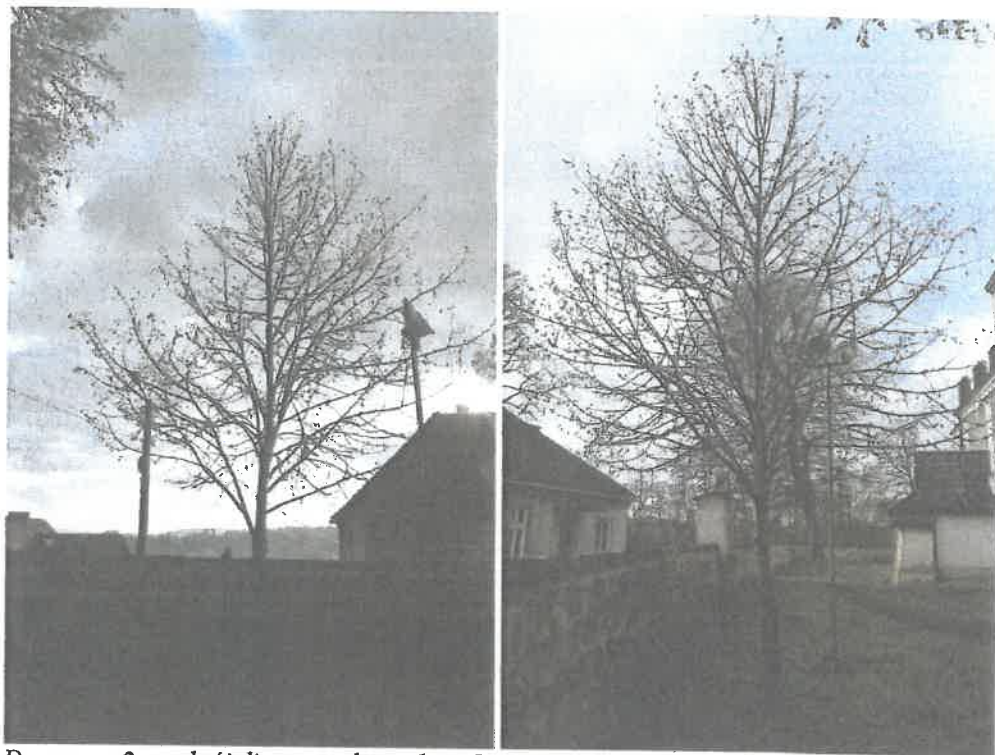
| Lp. | Gatunek<br>[nazwa polska<br>nazwa<br>łacińska] | Obwód [cm] | Wysokość [m] | Wys. osadzenia<br>korony [m] | Długość korony [m] | Srednica korony [m] | Warunki siedliskowe | Korzenie | Pień | Korona | Witalność | Zabiegi | Uwagi |
|---|---|---|---|---|---|---|---|---|---|---|---|---|---|
| 2 | lipa<br>drobnolistna<br><i>Tilia cordata</i><br>Mill. | 53 | 7,5 | 1,6 | 5,9 | 4,4 | W nieznacznym<br>stopniu zniekształcone<br>zagaśzczaniem gleby,<br>drzewo osłonięte od<br>wiatru. | Bez uszkodzeń,<br>nabiegi korzeniowe,<br>prawidłowo<br>wykształcone. | Rany po cięciach o śr. 2<br>cm. | Wygonione konary na wys. 1<br>m (E), na wys. 2 m (N). | 0 | Cięcia strukturalne<br>porządkujące układ<br>gałęzi w koronie<br>Usunięcie 2x<br>wygionionych konarów. | |

*Fot. 5-6. Drzewo nr 2 – pokrój, liczne wady strukturalne w architekturze korony, konieczne pilne cięcia w celu eliminacji potencjalnych wad budowy rzutujących na stabilność drzewa*

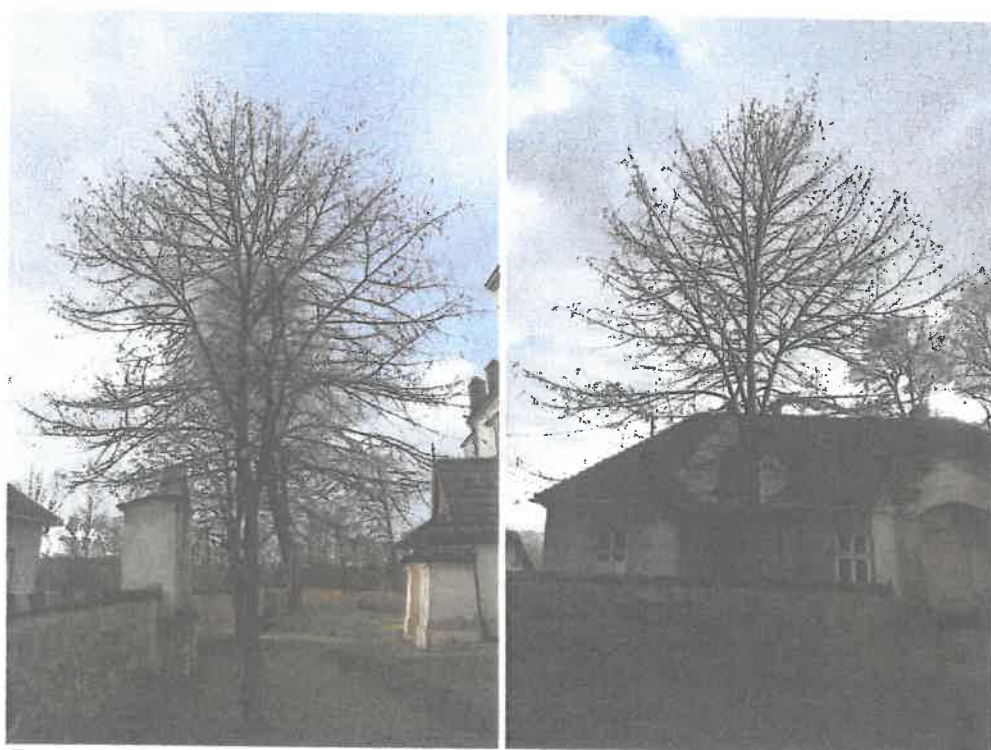
| Lp. | Gatunek<br>[nazwa polska<br>nazwa<br>łacińska] | Obwód [cm] | Wysokość [m] | Wys. osadzenia<br>korony [m] | Długość korony [m] | Srednica korony [m] | Warunki siedliskowe | Korzenie | Pień | Korona | Witalność | Zabiegi | Uwagi |
|---|---|---|---|---|---|---|---|---|---|---|---|---|---|
| 3 | lipa<br>drobnolistna<br><i>Tilia cordata</i><br>Mill. | 64 | 9,4 | 2,9 | 7,4 | 5,1 | W nieznacznym<br>stopniu zniekształcone<br>zagaśzczaniem gleby,<br>drzewo osłonięte od<br>wiatru. | Żywotne, bez<br>uszkodzeń, nabiegi<br>korzeniowe<br>prawidłowo<br>wykształcone. | Pień dzieli się na wys. 2 m<br>na konkurencyjne<br>przewodniki N-S, zrost V-<br>kształtny. | Wygonione konary na wys. 3<br>m (W), na wys. 2 m (...). | 0 | Cięcia strukturalne<br>porządkujące układ<br>gałęzi w koronie. | |

*Fot. 7-8. Drzewo nr 3 – pokrój, liczne wady strukturalne w architekturze korony, konieczne pilne cięcia w celu eliminacji potencjalnych wad budowy rzutujących na stabilność drzewa*

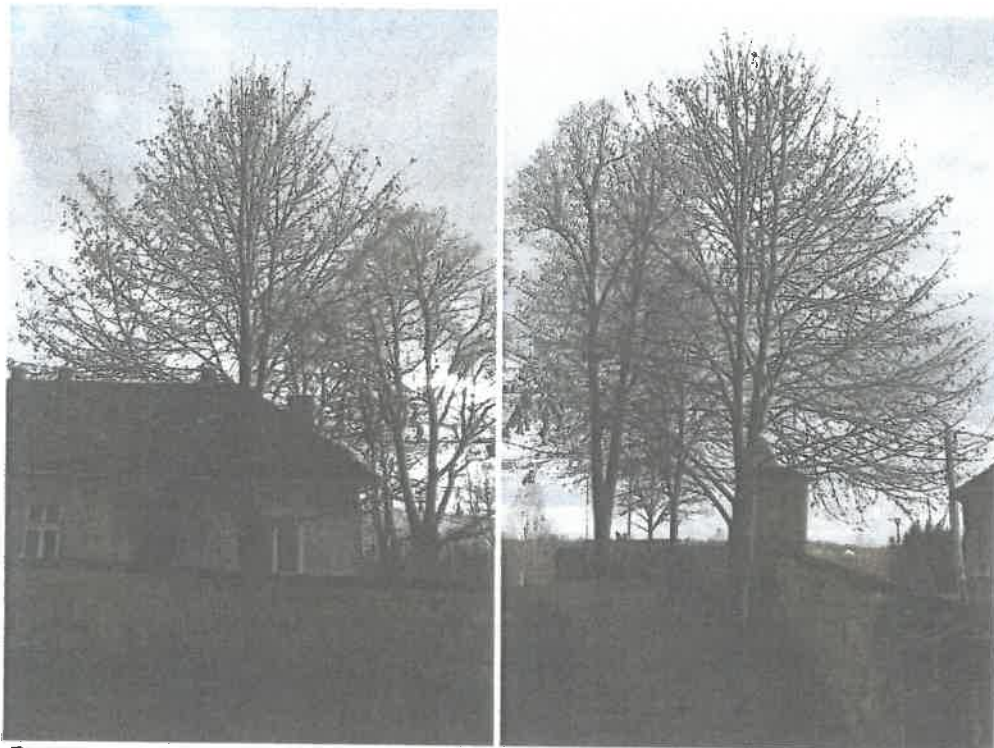
| Lp. | Gatunek<br>[nazwa polska<br>nazwa<br>łacińska] | Obwód [cm] | Wysokość [m] | Wys. osadzenia<br>korony [m] | Długość korony [m] | Średnica korony [m] | Warunki siedliskowe | Korzenie | Pień | Korona | Witalność | Zabiegi | Uwagi |
|---|---|---|---|---|---|---|---|---|---|---|---|---|---|
| 4 | lipa<br>drobnolistna<br><i>Tilia cordata</i><br>Mill. | 76 | 10,2 | 2 | 8,2 | 5,9 | W nieznacznym stopniu zniekształcone zagęszczeniem gleby, drzewo osłonięte od wiatru. | Bez uszkodzeń, żywotne, nabiegi korzeniowe prawidłowo wykształcone. | Na wys. 2 m pień dzieli się na konkurencyjne przewodniki, zrost V-kształtne. | Wygonione konary 2x na wys. 2 m (N), 1x (W). Krzyżujące się konary. | 0 | Cięcia strukturalne porządkujące układ gałęzi w koronie. | |

*Fot. 9-10. Drzewo nr 4 – pokrój, liczne wady strukturalne w architekturze korony, konieczne pilne cięcia w celu eliminacji potencjalnych wad budowy rzutujących na stabilność drzewa*

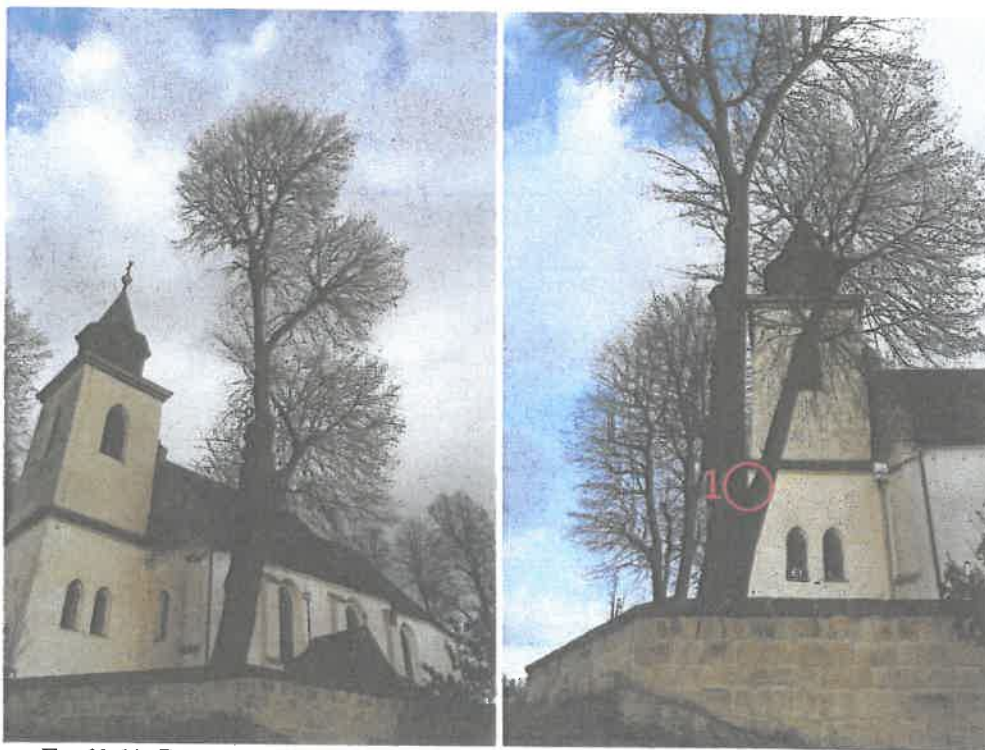
| Lp. | Gatunek<br>[nazwa polska<br>nazwa<br>łacińska] | Obwód [cm] | Wysokość [m] | Wys. osadzenia<br>korony [m] | Długość korony [m] | Średnica korony [m] | Warunki siedliskowe | Korzenie | Pień | Korona | Witalność | Zabiegi | Uwagi |
|---|---|---|---|---|---|---|---|---|---|---|---|---|---|
| 5 | lipa<br>drobnolistna<br><i>Tilia cordata</i><br>Mill. | 273 | 21,4 | 8 | 16,1 | 8,0 | Zniekształcone zagęszczona gleba mur w strefie korzenienia się drzewa, drzewo osłonięte na działanie wiatru od str. W. | Nabiegi korzeniowe słabo wykształcone, nadasypane, bez uszkodzeń, żywotne. Badanie sondą arborystyczną nie ujawniło istotnych uszkodzeń górnej płaszczyzny korzeni w strefie badania. Od str. S i W ograniczona była korzeniowa z uwagi na posadowienie muru i obniżenie gruntu. | Od podstawy pnia do wys. 2 m prawidłowy ubytek wewnętrzny. Na wys. 3 m pień dzieli się na konkurencyjne przewodniki NE-SW, zrost U-kształtny, przewodnik NE słabo wykształcony, przegłuszony. Przewodnik SW z uszkodzeniami po usuniętych konarach i gałęziach o śr. 10-30 cm, w różnym stadium rozkładu od zgnilizny miękkiej po dziuple. Owocnik grzybowy zagwiłuskowatej w dziupli na wys. 8 m (W) w obrębie bazy korony. | Uszkodzenia po cięciach ograniczających zasięg korony w postaci martwicy zgnilizny w miejscu cięć. Liczne pędy odrosłowe. Uszkodzenia po odłamanych konarach, rozległa podłużna martwica. Konary osadzone prawidłowo. Gniazdo ptasie. | 2 | Cięcia w obrębie pędów odrosłowych, słabo osadzonych, przegęszczonych, silnie rozbudowanych. Montaż wiązań dynamicznego 4T. Cięcia wierchołkowe i obwodowe ograniczające zasięg korony o ok. 2m z uwagi na znaczny rozkład w obrębie pnia. | |

*Fot. 11-12. Drzewo nr 5 – pokrój, wzrost niestabilny (1) konkurencyjnych przewodników*

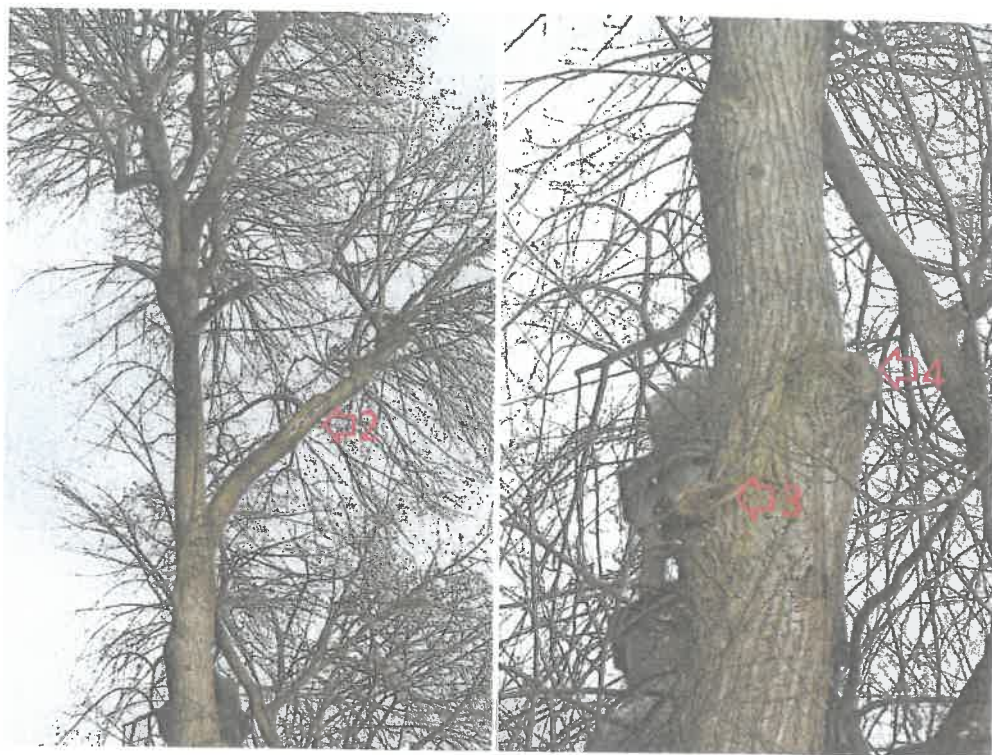
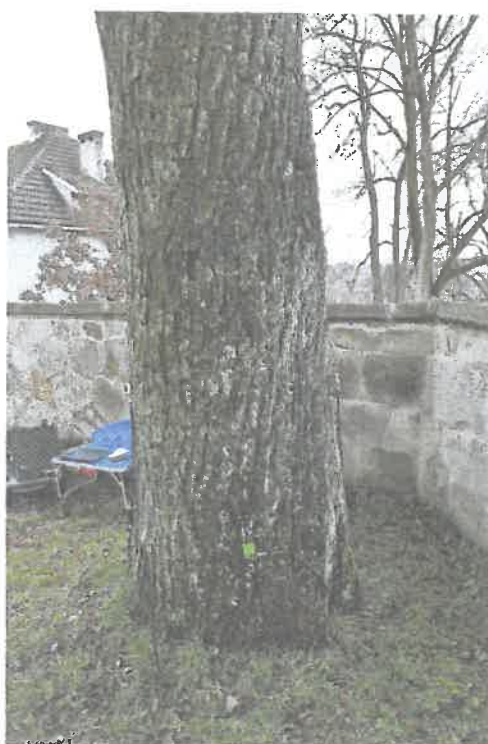
*Fot.13-15. Uszkodzenie (2) górnej płaszczyzny konaru, uszkodzenia (3, 4) na pniu, rozmieszczenie czujników urządzenia ARBORSONIC 3D*

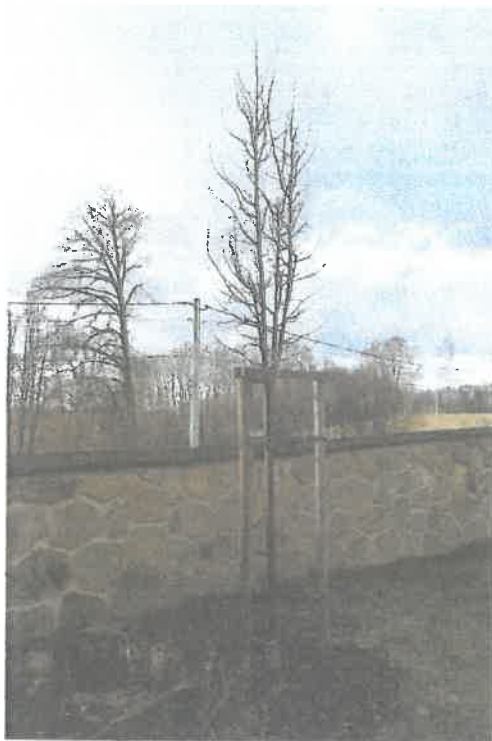
| Lp. | Gatunek<br>[nazwa polska<br>nazwa<br>łacińska] | Obwód [cm] | Wysokość [m] | Wys. osadzenia<br>korony [m] | Długość korony [m] | Średnica korony [m] | Warunki siedliskowe | Korzenie | Pień | Korona | Witalność | Zabiegi | Uwagi |
|---|---|---|---|---|---|---|---|---|---|---|---|---|---|
| 6 | lipa<br>drobnolistna<br><i>Tilia cordata</i><br>Mill. | 18 | 3,8 | 1,7 | 2,1 | 0,8 | Nieznacznie zniekształcone zagęszczeniem gleby | Bez uszkodzeń | Bez uszkodzeń | Bez uszkodzeń | 0 | Kontrola systemu wiązań, uzupełnienie mulczy. | Nowe nasadzenie |

*Fot.16. Drzewo nr 6 – pokrój*

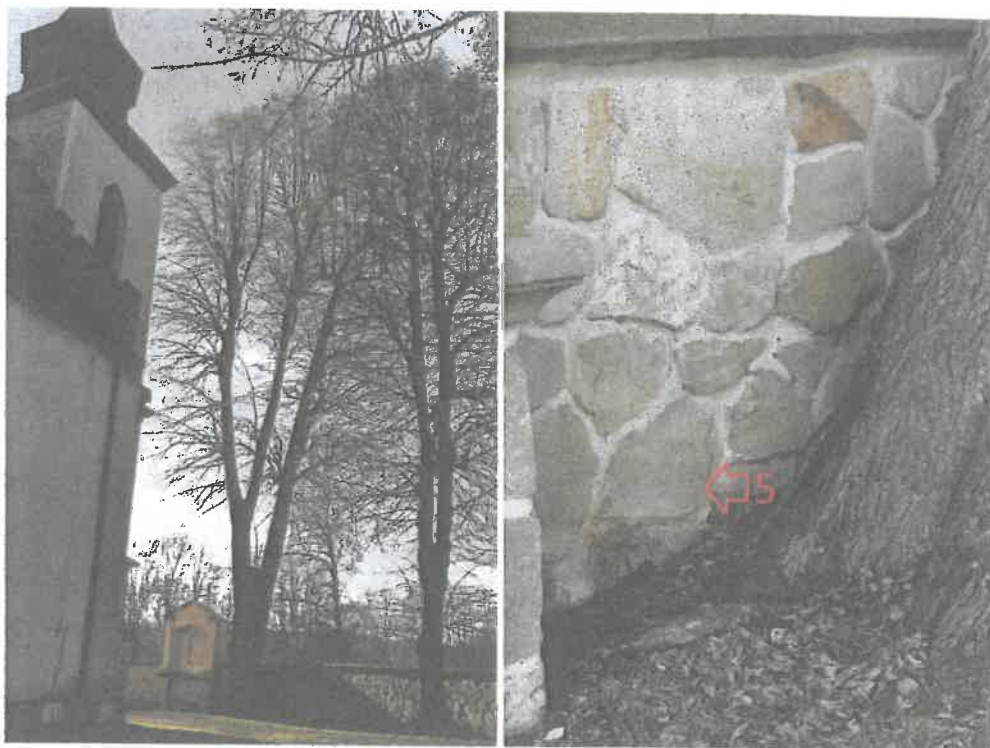
*Fot.17-18. Drzewo nr 7 – mur kamienny w bezpośredniej strefie korzenienia się drzewa (5)*

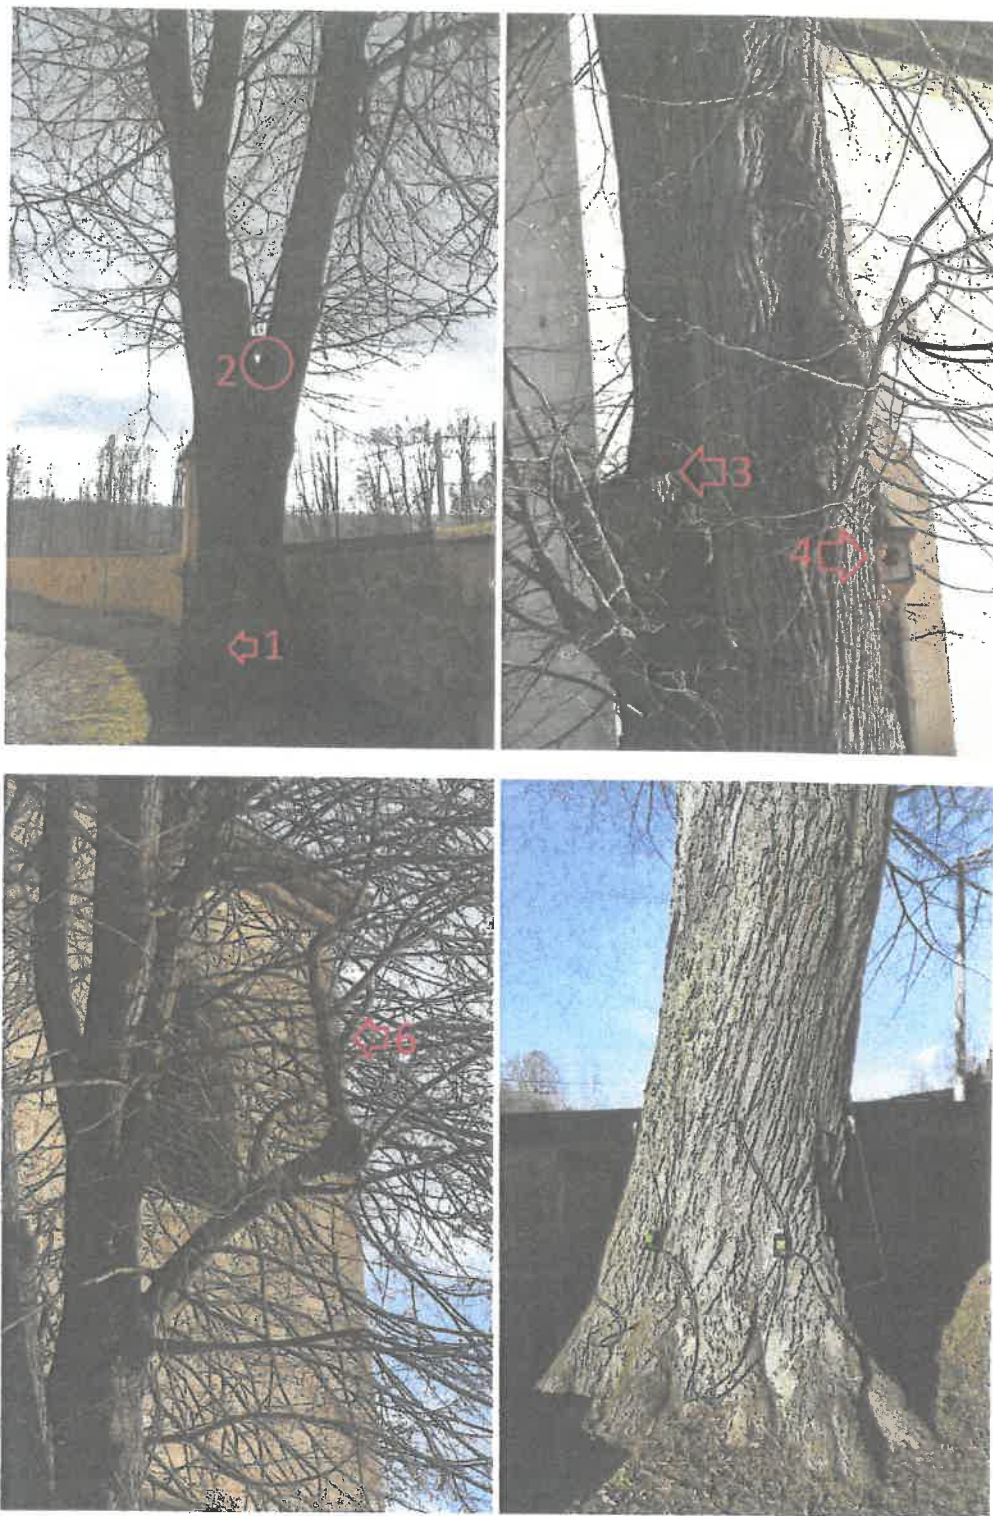
| Lp. | Gatunek<br>[nazwa polska<br>nazwa<br>łacińska] | Obwód [cm] | Wysokość [m] | Wys. osadzenia<br>korony [m] | Długość korony [m] | Średnica korony [m] | Warunki siedliskowe | Korzenie | Pień | Korona | Witalność | Zabiegi | Uwagi |
|---|---|---|---|---|---|---|---|---|---|---|---|---|---|
| 7 | lipa<br>drobnolistna<br><i>Tilia cordata</i><br>Mill. | 350 | 26,1 | 5,3 | 22,7 | 10,2 | Zniekształcone zagęszczona gleba mur w strefie korzenienia od str. N i W. W bezpośrednim sąsiedztwie drzewa od | Nabiegi korzeniowe prawidłowo wykształcone, bez uszkodzeń, żywotne. Brak objawów fizjologicznych | Na przekroju poprzecznym o nieregularnym kształcie, ze skretem włókien. Wyraźnie zaznaczone kolumny wzmożonego przyrostu w osi | Po cięciach redukujących zasięg korony i wysokość drzewa. Cięcia w obrębie bazy korony. Korona odwrócona z pędów odrosłowych, licznych. | 1 | Cięcia w obrębie pędów odrosłowych korony redukujących ich długość o 1/4. Przerzedzenie korony cięciami w obrębie | |

*Fot.19-22. Drzewo nr 7 – depresja przyrostowa (1), wzrost niestabilny (2) konkurencyjnych przewodników, uszkodzenie (3) po usuniętych przewodnikach, budka dla ptaków (4), pęd odroślowy (6) – reiterat, rozmieszczenie czujników urządzenia ARBORSONIC 3D*

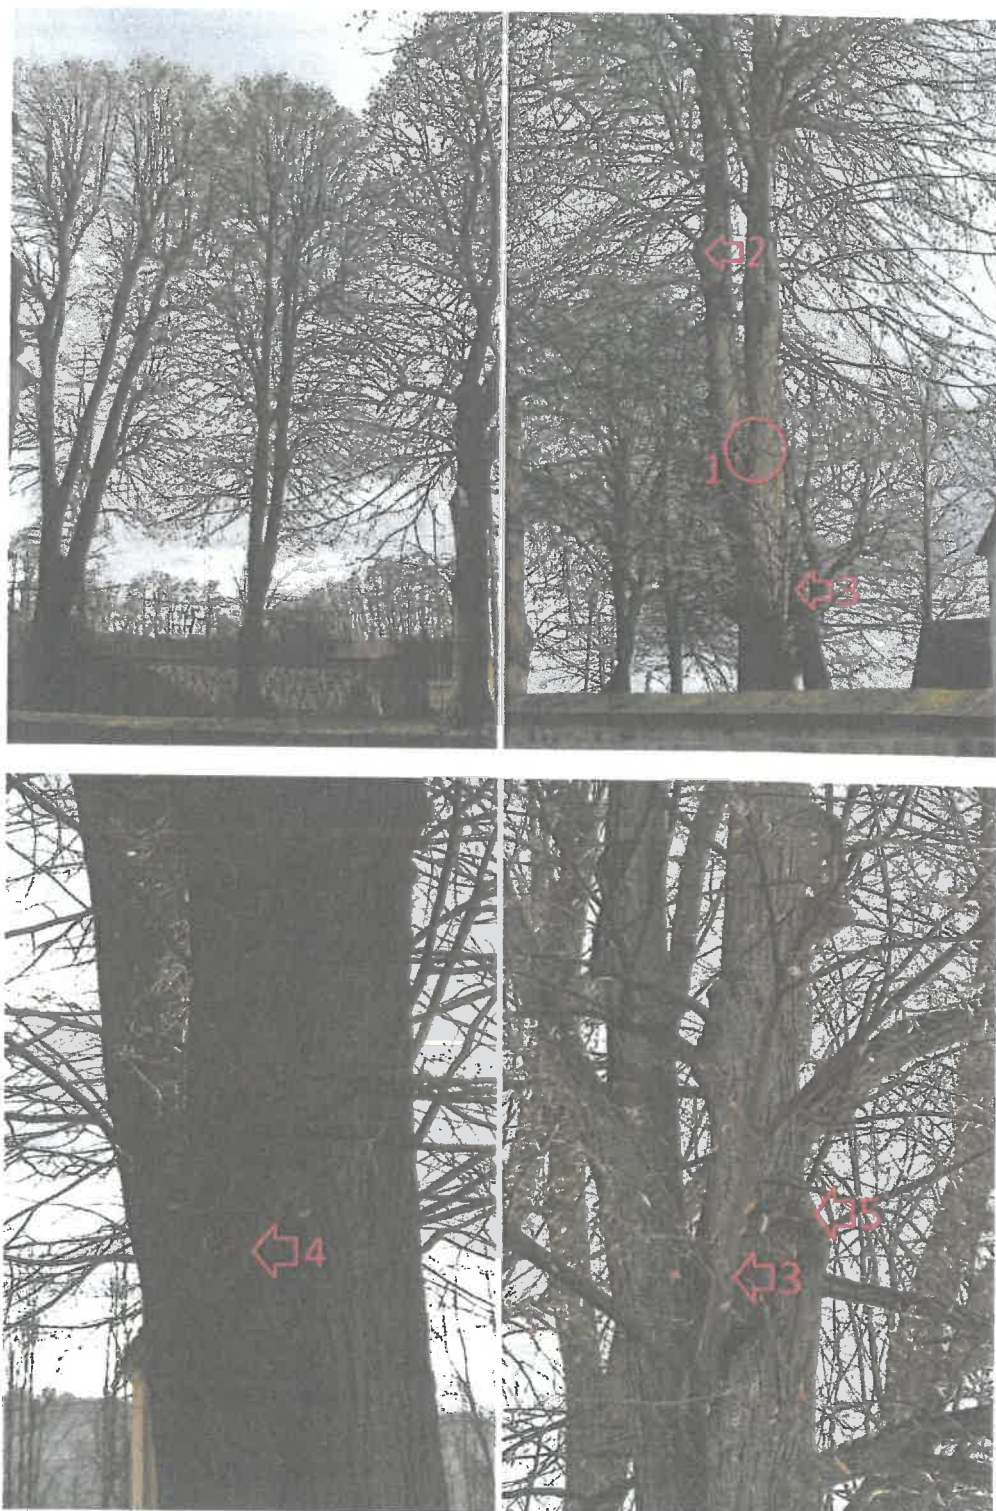
| Lp. | Gatunek<br>[nazwa polska<br>nazwa<br>łacińska] | Obwód [cm] | Wysokość [m] | Wys. osadzenia<br>korony [m] | Długość korony [m] | Średnica korony [m] | Warunki siedliskowe | Korzenie | Pień | Korona | Witalność | Zabiegi | Uwagi |
|---|---|---|---|---|---|---|---|---|---|---|---|---|---|
| 8 | lipa<br>drobnolistna<br><i>Tilia cordata</i><br>Mill. | 223 | 23 | 7 | 20,7 | 8,6 | Zniekształcone,<br>drzewo rośnie w<br>bezpśrednim<br>sąsiedztwie muru<br>(NW), nawierzchnia<br>żwirowa, zagęszczona,<br>przepuszczalna (S, E),<br>drzewo osłonięte na<br>działanie wiatru. | Nabiegi korzeniowe<br>prawidłowo<br>wykształcone,<br>żywotne, bez<br>uszkodzeń. Brak<br>objawów<br>fizjologicznych<br>uszkodzenia korzeni.<br>Nieznacznie<br>ograniczona bryła<br>kotwienia systemu<br>korzeniowego (N, W). | Pochylony 5° (E). Na wys.<br>2 m (S) dziupla po<br>usuniętych konarze o śr. 20<br>cm. Odrośla pniove. Na<br>wys. 4 m pień dzieli się na<br>konkurencyjne<br>przewodniki NW-SE, zrost<br>V-kształtny z zakorkiem.<br>Pień z oznakami<br>wewnętrznej ubytku. Na<br>obu przewodnikach liczne<br>uszkodzenia po usuwanych<br>konarach i gałęziach<br>(dziuple ze zgniliznami<br>miękkimi brunatnymi) o śr.<br>10-30 cm. Na przewodniku<br>NW na wys. 8 m (N)<br>dziupla po usuniętych<br>przewodniku. | Po silnych cięciach<br>ograniczających zasięg<br>korony oraz wysokość<br>drzewa w obrębie bazy<br>korony. Liczne pędy<br>odroślowe, przegęszczone,<br>częściowo słabo osadzone. | 0 | Cięcia w obrębie<br>pędów odrosłowych<br>korony, usunięcie<br>słabo osadzonych.<br>przerzedzenie.<br>Wiązanie dynamiczne<br>konkurencyjnych<br>przewodników 4 T. | |

*Fot. 23-26. Drzewo nr 8 – pokrój, zrost niestabilny (1) konkurencyjnych przewodników, uszkodzenia na pniu (2, 4, 5), pędy odroślowe (3)*

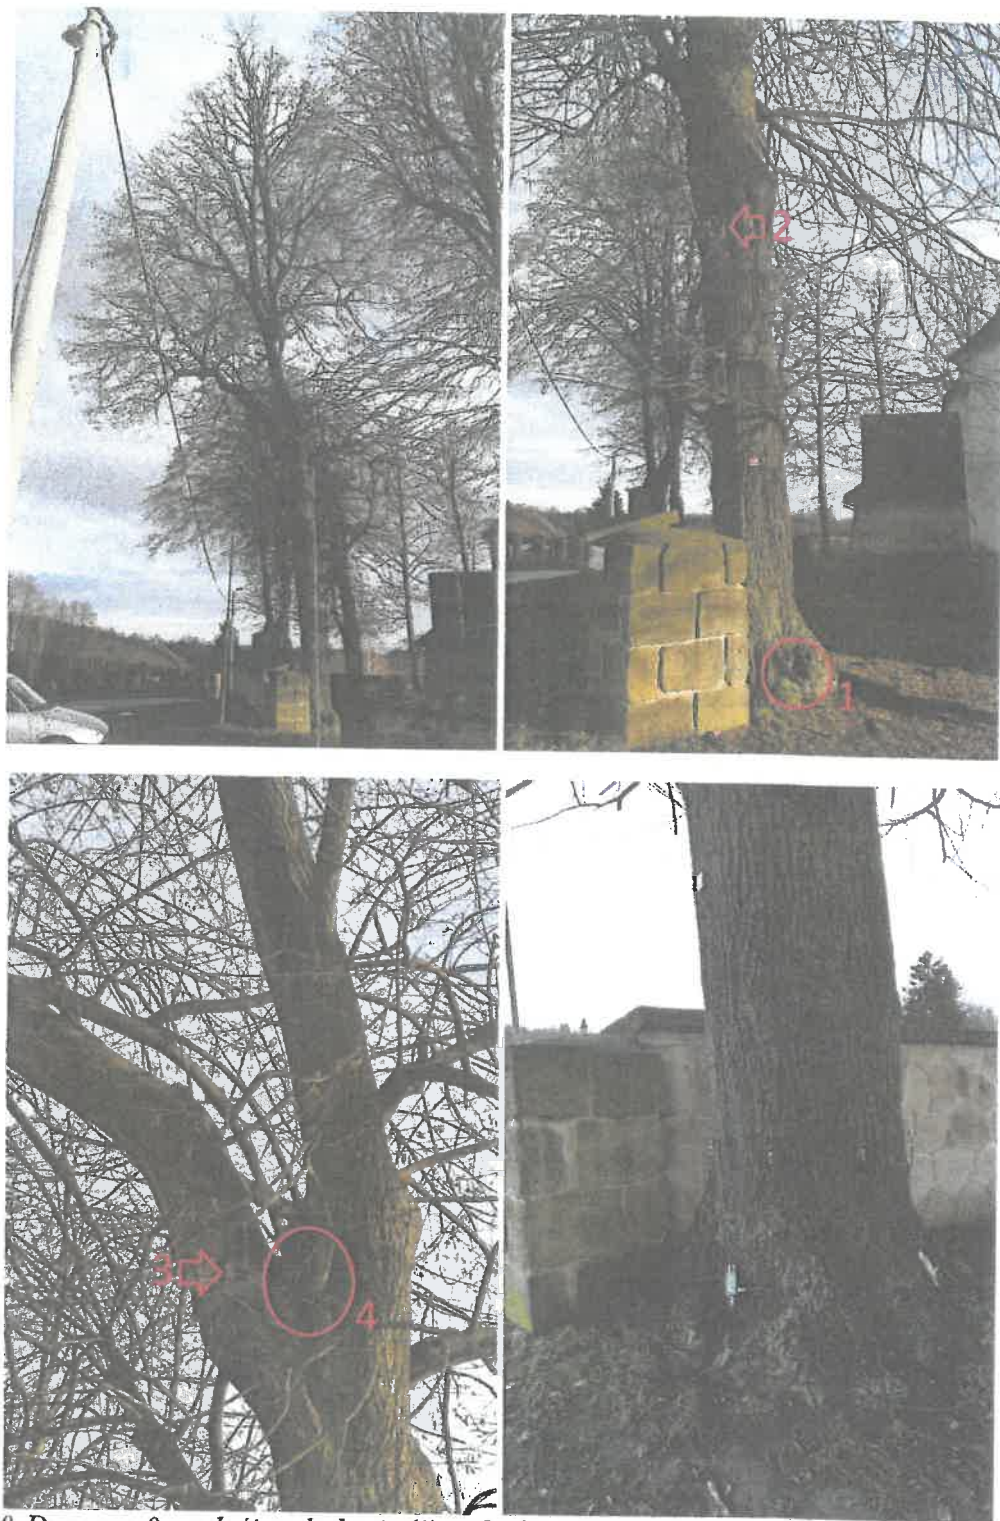
| Lp. | Gatunek<br>[nazwa polska<br>nazwa<br>łacińska] | Obwód [cm] | Wysokość [m] | Wys. osadzenia<br>korony [m] | Długość korony [m] | Średnica korony [m] | Warunki siedliskowe | Korzenie | Pień | Korona | Witalność | Zabiegi | Uwagi |
|---|---|---|---|---|---|---|---|---|---|---|---|---|---|
| 9 | lipa<br>drobnolistna<br><i>Tilia cordata</i><br>Mill. | 265 | 18,8 | 5,8 | 16 | 11,2 | Zniekształcone,<br>drzewo rośnie w<br>sąsiedztwie muru<br>ogrodzenia (N),<br>nawierzchnia żwirowa,<br>zagaśszczona,<br>przepuszczalna (W, S),<br>drzewo odsłonięte od<br>wiatru (N). | Nabiegi korzeniowe<br>prawidłowo<br>wykształcone,<br>żywotne, bez<br>uszkodzeń. Brak<br>objawów<br>fizjologicznych<br>uszkodzenia korzeni.<br>Badanie sondą<br>arborystyczną nie<br>ujawniło uszkodzeń<br>gómej płaszczyzny<br>korzeni strukturalnych<br>w strefie badania.<br>Korzenie płytko<br>zalegające. | Odrośla pniowe.<br>Pochylony 10° (NW),<br>zniekształcony. W miejscu<br>butelkowatego zgrubienia<br>pnia prawidłopodobny<br>rozległy ubytek<br>wewnętrzny. Na wys. 6 m<br>pień dzieli się na<br>konkurencyjne<br>przewodniki N-W, zrost U-<br>kształtny, w miejscu zrostu<br>dziupla w obrębie<br>przewodnika N. | Główne konary I-rzędu<br>osadzone prawidłowo. Po<br>cięciach ograniczających<br>zasięg wysokości drzewa. W<br>miejscu cięć uszkodzenia<br>(martwice i dziuple). Korona<br>odtworzona z licznych<br>pędów odrosłowych,<br>przegęszczonych i częściowo<br>słabo osadzonych. | 0 | Cięcia w obrębie<br>pędów odrosłowych,<br>usunięcie słabo<br>osadzonych i<br>przegęszczonych<br>pędów. Redukcja silnie<br>rozbudowanych pędów<br>odrosłowych. Cięcia<br>obwodowe i<br>wierzchołkowe<br>redukujące zasięg<br>korony o 1,5-2,0 m<br>cięciami w obrębie<br>pędów odrosłowych.<br>Wiązanie dynamiczne<br>konkurencyjnych<br>przewodników 2T. | |

*Fot. 27-30. Drzewo nr 9 – pokrój, uszkodzenia (1) w obrębie nabiegów korzeniowych, uszkodzenia (2, 3), zrost niestabilny (4) konkurencyjnych przewodników, rozmieszczenie czujników urządzenia ARBORSONIC 3D*

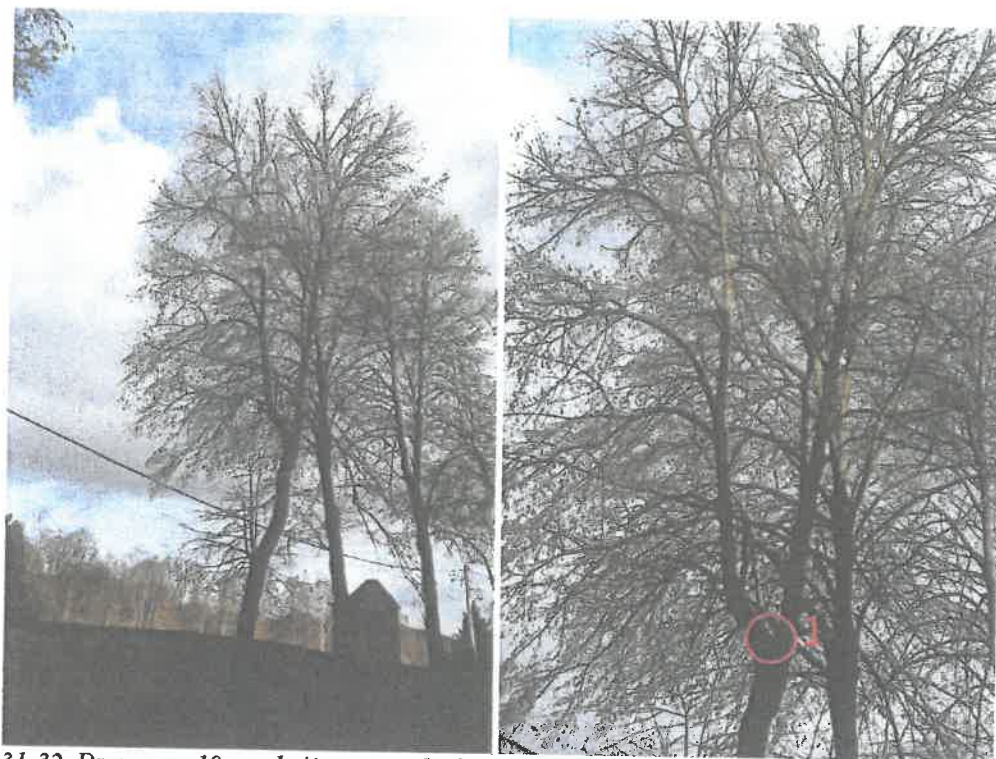
| Lp. | Gatunek<br>[nazwa polska<br>nazwa<br>łacińska] | Obwód [cm] | Wysokość [m] | Wys. osadzenia<br>korony [m] | Długość korony [m] | Średnica korony [m] | Warunki siedliskowe | Korzenie | Pień | Korona | Witalność | Zabiegi | Uwagi |
|---|---|---|---|---|---|---|---|---|---|---|---|---|---|
| 10 | lipa<br>drobnolistna<br><i>Tilia cordata</i><br>Mill. | 127 | 18,1 | 6,1 | 15,8 | 7,3 | Zniekształcone,<br>drzewo rośnie w<br>sąsiedztwie muru<br>ogrodzenia w odl. 50<br>cm (N), nawierzchnia<br>zagaśszczona, drzewo<br>odsłonięte na działanie<br>wiatru od str. N. | Nabiegi korzeniowe<br>prawidłowo<br>wykształcone, bez<br>uszkodzeń, żywotne.<br>Brak objawów<br>fizjologicznych<br>uszkodzenia korzeni.<br>Korzenie strukturalne<br>bez istotnych<br>uszkodzeń. | Na wys. 3 m martwica po<br>cięciach o śr. 10 cm (W).<br>Na wys. 7 m pień dzieli się<br>na konkurencyjne<br>przewodniki E-W, zrost V-<br>kształtny. Odrośla pniowe,<br>tyłce. | Prawidłowo wykształcone.<br>Krzyżujące się konary, z<br>uszkodzeniami. | 1 | Usunięcie konarów z<br>uszkodzeniami.<br>Usunięcie tylców.<br>Montaż wiązania<br>dynamicznego 2T. | |

*Fot.31-32. Drzewo nr 10 – pokrój, zrost uszkodzeniami osłabiającymi stabilność (1) konkurencyjnych przewodników*

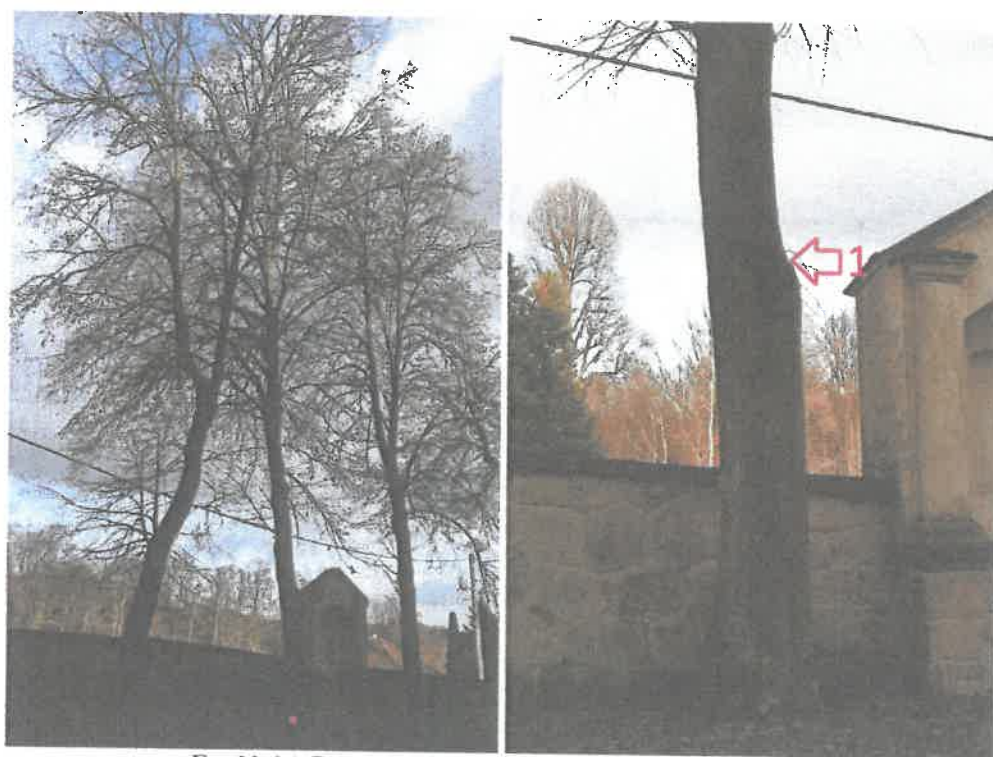
| Lp. | Gatunek<br>[nazwa polska<br>nazwa<br>łacińska] | Obwód [cm] | Wysokość [m] | Wys. osadzenia<br>korony [m] | Długość korony [m] | Średnica korony [m] | Warunki siedliskowe | Korzenie | Pień | Korona | Witalność | Zabiegi | Uwagi |
|---|---|---|---|---|---|---|---|---|---|---|---|---|---|
| 11 | lipa<br>drobnolistna<br><i>Tilia cordata</i><br>Mill. | 157 | 19,3 | 7 | 14,9 | 9,0 | Zniekształcone,<br>drzewo rośnie w<br>sąsiedztwie muru<br>ogrodzenia w odl. 50<br>cm (N), nawierzchnia<br>zagaśszczona, drzewo<br>odslonięte na działanie<br>wiatru od str. N. | Nabiegi korzeniowe<br>prawidłowo<br>wykształcone, bez<br>uszkodzeń, żywotne.<br>Korzeń duszący. | Na wys. 3 m dziupla o śr.<br>25 cm (S) po usuniętych<br>konkurencyjnym<br>przewodniku. Na wys. 6<br>dziupla ze zgniłą<br>miękką brunatną po<br>usuniętych konarze (N). Na<br>wys. 7 m pień dzieli się na<br>konkurencyjne<br>przewodniki N-S, zrost V-<br>kształtny. | Konary przewieszone nad<br>drogą. Konary<br>przegęszczane, krzyżujące<br>się. | 1 | Cięcie strukturalne w<br>koronie, usunięcie<br>krzyżujących się<br>gałęzi. Cięcia<br>odciążające konary nad<br>jezdnią. Wiązanie<br>dynamiczne 2T. | |

*Fot.33-34. Drzewo nr 11 – pokrój, uszkodzenie (1) na pniu*

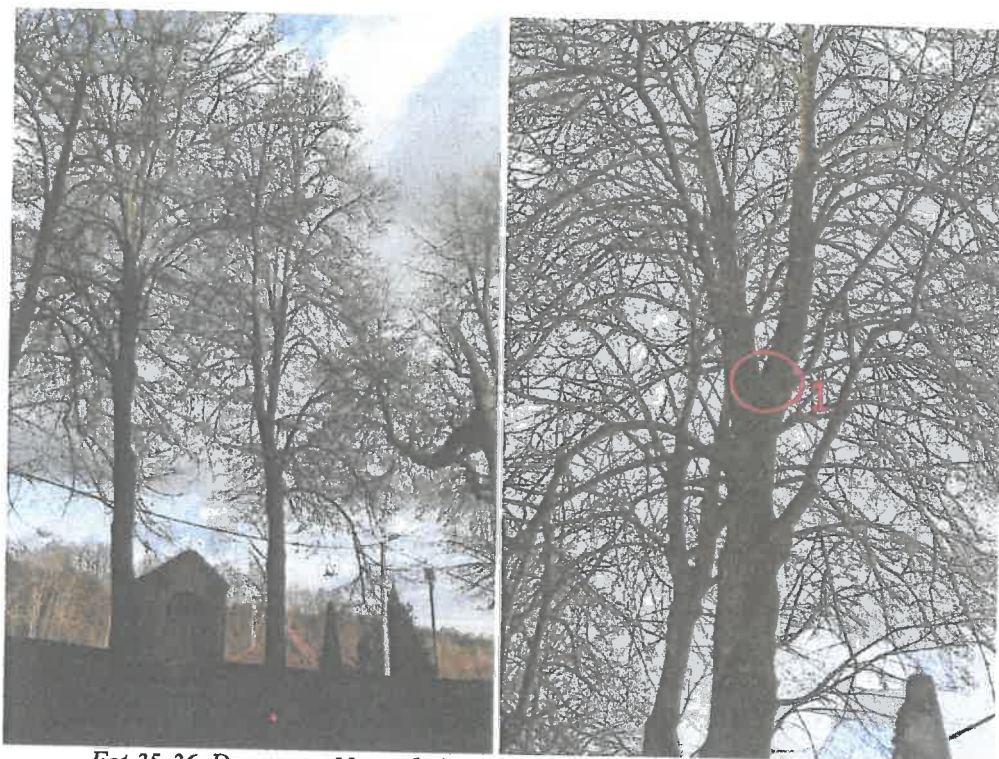
| Lp. | Gatunek<br>[nazwa polska<br>nazwa<br>łacińska] | Obwód [cm] | Wysokość [m] | Wys. osadzenia<br>korony [m] | Długość korony [m] | Średnica korony [m] | Warunki siedliskowe | Korzenie | Pień | Korona | Witalność | Zabiegi | Uwagi |
|---|---|---|---|---|---|---|---|---|---|---|---|---|---|
| 12 | lipa<br>drobnolistna<br><i>Tilia cordata</i><br>Mill. | 163 | 20,7 | 5,3 | 17,5 | 6,7 | Zniekształcone,<br>drzewo rośnie w<br>sąsiedztwie muru<br>ogrodzenia w odl. 30<br>cm (N), nawierzchnia<br>zagaśszczona, drzewo<br>odslonięte na działanie<br>wiatru od str. N. | Nabiegi korzeniowe<br>prawidłowo<br>wykształcone, bez<br>uszkodzeń, żywotne.<br>Brak objawów<br>fizjologicznych<br>uszkodzenia korzeni.<br>Korzenie strukturalne<br>bez uszkodzeń.<br>Nieznacznie<br>Ograniczona bryła<br>kotwienia systemu<br>korzeniowego od str.<br>N. | Na wys. 7 m pień dzieli się<br>na konkurencyjne<br>przewodniki N-S, zrost V-<br>kształtny. | Krzyżujące się gałęzie. | 1 | Cięcia strukturalne,<br>usunięcie krzyżujących<br>się gałęzi. Wiązanie<br>dynamiczne 2T. | |

*Fot.35-36. Drzewo nr 12 – pokrój, zrost (1) konkurencyjnych przewodników*

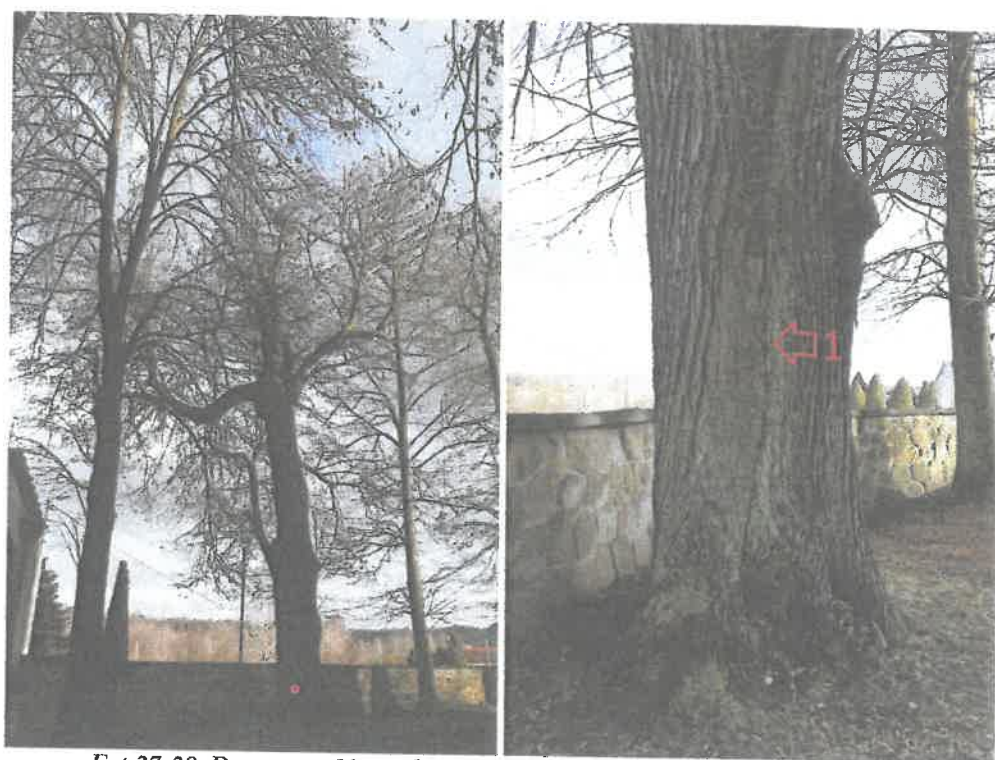
| Lp. | Gatunek<br>[nazwa polska<br>nazwa<br>łacińska] | Obwód [cm] | Wysokość [m] | Wys. osadzenia<br>korony [m] | Długość korony [m] | Średnica korony [m] | Warunki siedliskowe | Korzenie | Pień | Korona | Witalność | Zabiegi | Uwagi |
|---|---|---|---|---|---|---|---|---|---|---|---|---|---|
| 13 | lipa<br>drobnolistna<br><i>Tilia cordata</i><br>Mill. | 497 | 21,6 | 4,1 | 19,4 | 10,2 | Zniekształcone,<br>drzewo rośnie w<br>sąsiedztwie muru<br>ogrodzenia w odl. 40<br>cm (N, E),<br>nawierzchnia<br>zagaśszczona, drzewo<br>odsłonięte na działanie<br>wiatru od str. N | Nieznacznie<br>ograniczona bryła<br>kotwienia systemu<br>korzeniowego (N).<br>Nabiegi korzeniowe<br>prawidłowo<br>wykształcone, bez<br>uszkodzeń, żywotne.<br>Korzenie nadsypane<br>(N). Badanie sondą<br>arborystyczną nie<br>ujawniło uszkodzenia<br>górnej płaszczyzny<br>korzeni strukturalnych<br>w strefie badania. | Guzowate narosła z<br>pędami odrosłowymi.<br>Główny przewodnik<br>wyłamany na wys. 11 m, w<br>miejscu uszkodzenia<br>rozległy ubytek głębiny | Zbudowana na 3<br>wygonionych konarach.<br>Konar od str. N masywny,<br>łukowato wygięty, po<br>cięciach redukujących<br>zasięg, z licznymi pędami<br>odrosłowymi, słabo<br>osadzony w głównym pniu.<br>Konar od str. S po cięciach<br>redukujących, w obrębie cięć<br>liczne uszkodzenia oraz pędy<br>odrosłowe. Konar pionowo<br>wzniesiony od str. E z<br>dziupłą o śr. 10 cm w<br>miejscu osadzenia. Na wys.<br>4 m wygoniony konar, zrost<br>V-kształtny, zredukowany, w<br>miejscu cięcia uszkodzenia | 1 | Silne cięcia<br>odciążające masywny<br>konar od strony jezdni<br>(N). Cięcia odciążające<br>pozostałe wygonione<br>konary cięciami w<br>obrębie pędów<br>odrosłowych. Cięcia<br>odciążające konary z<br>uszkodzeniami. Cięcia<br>w obrębie pędów<br>odrosłowych. Redukcja<br>silnie rozbudowanych<br>pędów odrosłowych.<br>Usunięcie słabo<br>osadzonych pędów<br>odrosłowych.<br>Przerzedzenie partii<br>przegęszczonych. | |

*Fot.37-38. Drzewo nr 13 – pokrój, zabliźnione pęknięcie (1), powyżej ubytek*

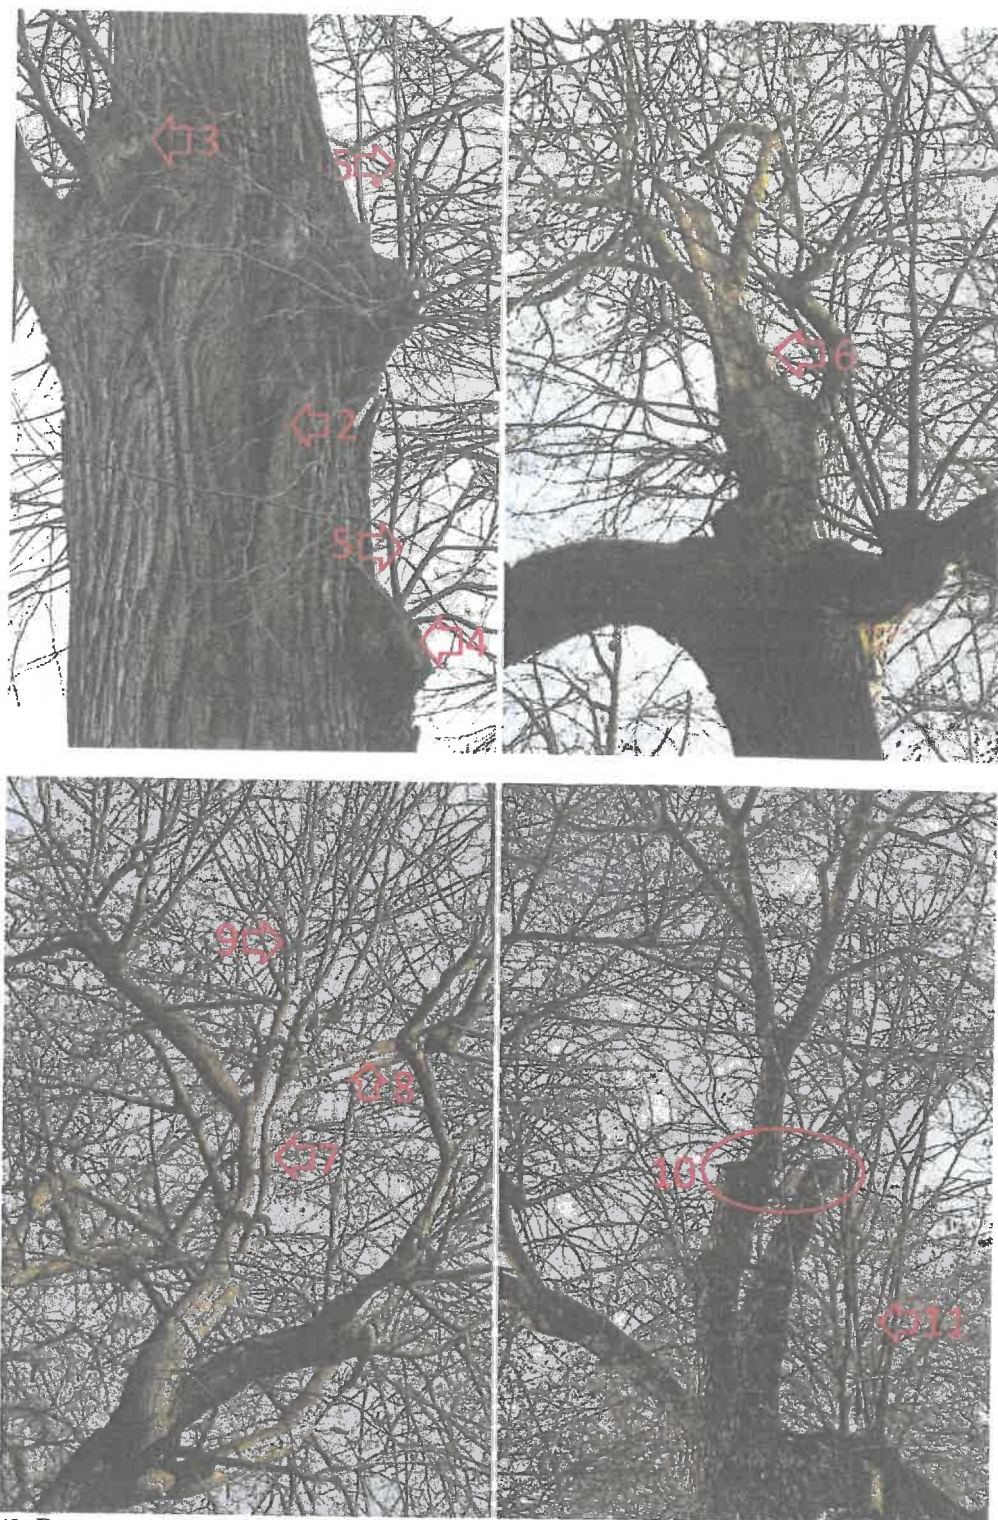
Fot. 39-42. Drzewo nr 13 – uszkodzenia na pniu (2, 3, 4), odrośla pniowe (5), uszkodzenie (6) po wylamanym przewodniku, uszkodzenie (7, 8) na konarze, pędy odroślowe (9) tworzące górną partię korony, pędy odroślowe (11) tworzące koronę, uszkodzenia (10) powstałe po cięciach pielęgnacyjnych

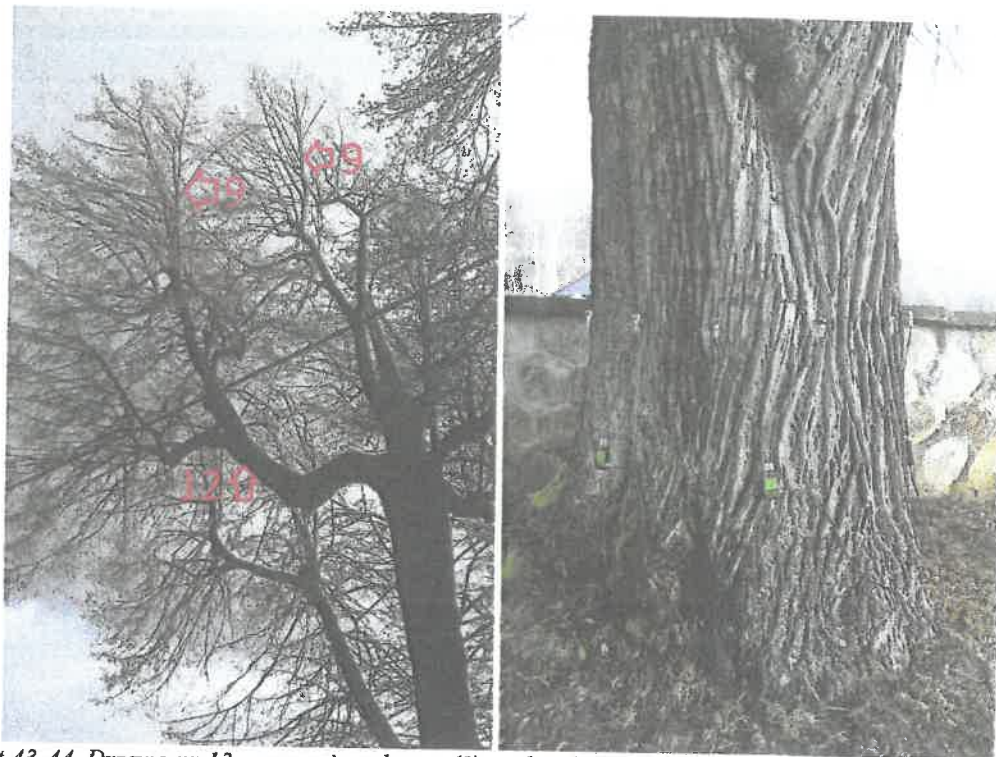
*Fot. 43-44. Drzewo nr 13 – wygoniony konar (1), pędy odroślowe (9) tworzące górną partię korony, rozmieszczenie czujników urządzenia ARBORSONIC 3D*

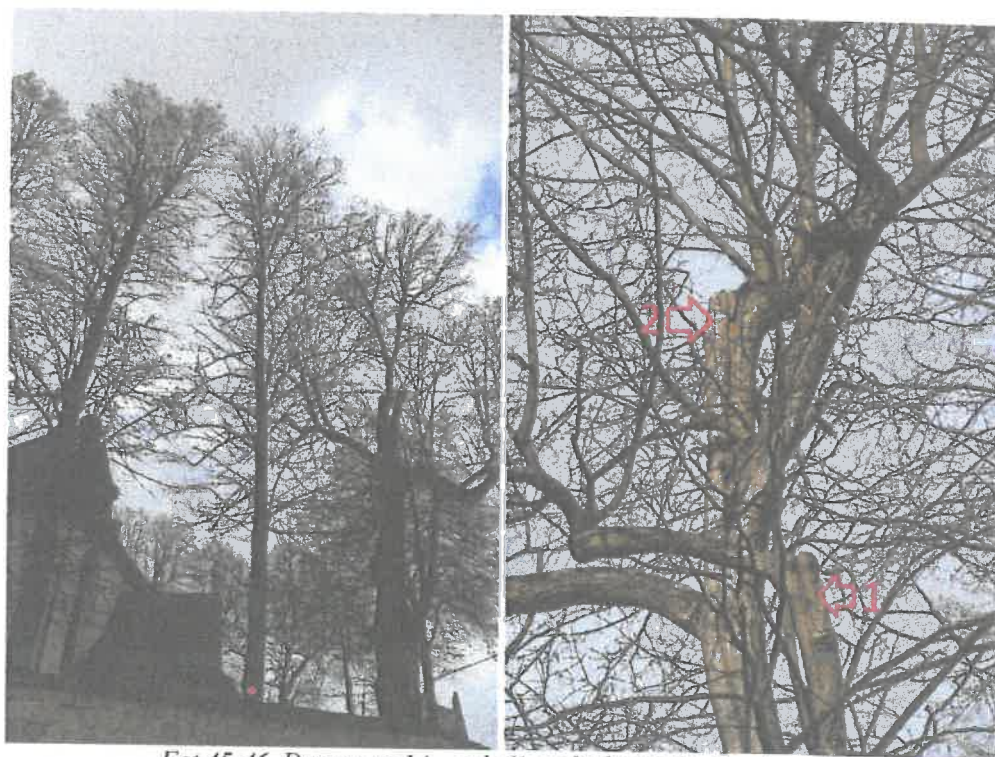
| Lp. | Gatunek<br>[nazwa polska<br>nazwa<br>łacińska] | Obwód [cm] | Wysokość [m] | Wys. osadzenia<br>korony [m] | Długość korony [m] | Średnica korony [m] | Warunki siedliskowe | Korzenie | Pień | Korona | Witalność | Zabiegi | Uwagi |
|---|---|---|---|---|---|---|---|---|---|---|---|---|---|
| 14 | lipa<br>drobnolistna<br><i>Tilia cordata</i><br>Mill. | 170 | 23,2 | 5,6 | 20,6 | 6,2 | Zniekształcone,<br>drzewo rośnie w<br>sąsiedztwie muru<br>ogrodzenia w odl. 30<br>cm (E), nawierzchnia<br>zagęszczona, drzewo<br>odsonięte na działanie<br>wiatru od str. E | Nieznacznie<br>ograniczona była<br>kotwienia systemu<br>korzeniowego (NE).<br>Nabiegi korzeniowe<br>prawidłowo<br>wykształcone, bez<br>uszkodzeń, żywotne.<br>Korzenie płytko<br>zalegające. Badanie<br>sondą arborystyczną<br>nie ujawniło<br>uszkodzenia górnej<br>płaszczyzny korzeni<br>strukturalnych w<br>strefie badania. | Odrośla pniowe. | Susz. | 1 | Usunięcie suszu.<br>Cięcia wierzchołkowe i<br>obwodowe,<br>ograniczające<br>wysokość drzewa o 2<br>oraz zasięg korony. | |

*Fot. 45-46. Drzewo nr 14 – pokrój, uszkodzenia (1, 2) w koronie*
