## Operat dendrologiczny

dla drzewostanu rosnącego w otoczeniu zabytkowego kościoła

pw. św. Michała Archaniola

Opinia dendrologiczna, wraz z badaniem wnętrza pnia, dla 16 szt. drzew

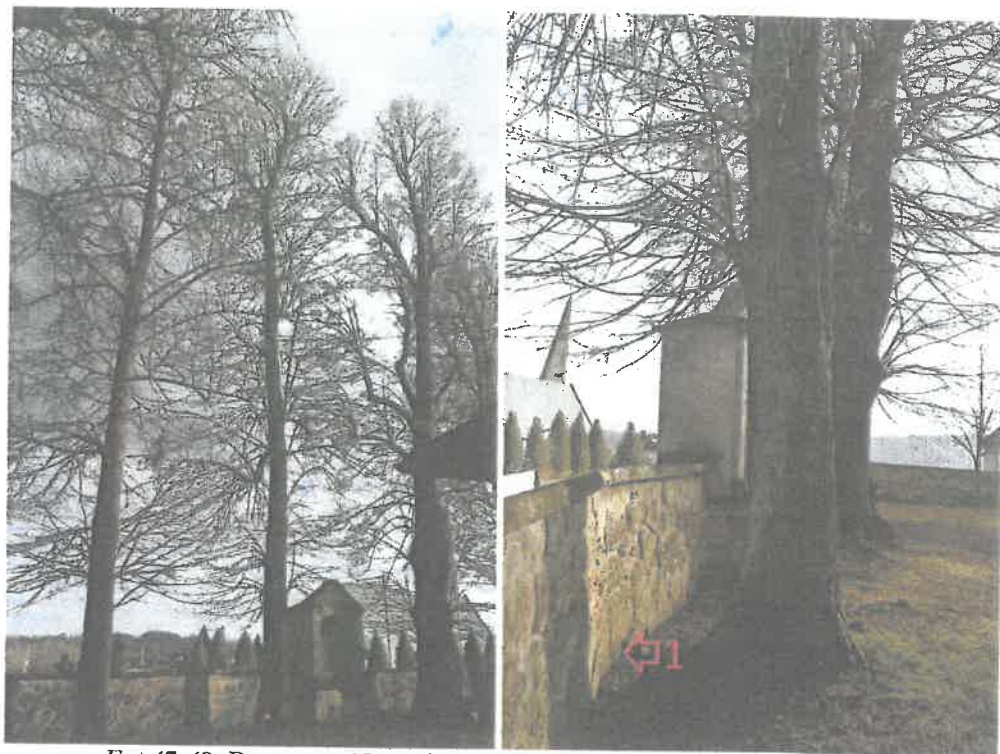
| Lp. | Gatunek<br>[nazwa polska<br>nazwa<br>łacińska] | Obwód [cm] | Wysokość [m] | Wys. osadzenia<br>korony [m] | Długość korony [m] | Średnica korony [m] | Warunki siedliskowe | Korzenie | Pień | Korona | Witalność | Zabiegi | Uwagi |
|---|---|---|---|---|---|---|---|---|---|---|---|---|---|
| 15 | lipa<br>drobnolistna<br><i>Tilia cordata</i><br>Mill. | 189 | 24 | 6,9 | 21,1 | 5,9 | Zniekształcone,<br>drzewo rośnie w<br>sąsiedztwie muru<br>ogrodzenia w odl. 30<br>cm (E), nawierzchnia<br>zagęszczona, drzewo<br>odsonięte na działanie<br>wiatru od str. E | Nieznacznie<br>ograniczona była<br>kotwienia (NE).<br>Nabiegi korzeniowe<br>prawidłowo<br>wykształcone, bez<br>uszkodzeń, żywotne.<br>Korzenie płytko<br>zalegające. Badanie<br>sondą arborystyczną<br>nie ujawniło<br>uszkodzenia górnej<br>płaszczyzny korzeni<br>strukturalnych w<br>strefie badania. | Odrośla pniowe. | Susz. Po cięciach<br>ograniczających zasięg oraz<br>wysokość drzewa, w miejscu<br>cięć uszkodzenia, pędy<br>odroślowe. | 0 | Usunięcie suszu, cięcia<br>redukujące pędy<br>odroślowe. Usunięcie<br>słabo osadzonych<br>pędów. Cięcia<br>wierzchołkowe i<br>obwodowe,<br>ograniczające<br>wysokość drzewa o 2<br>oraz zasięg korony. | |

*Fot. 47-48. Drzewo nr 15 – pokrój, mur ograniczający rozwój korzeni (1)*

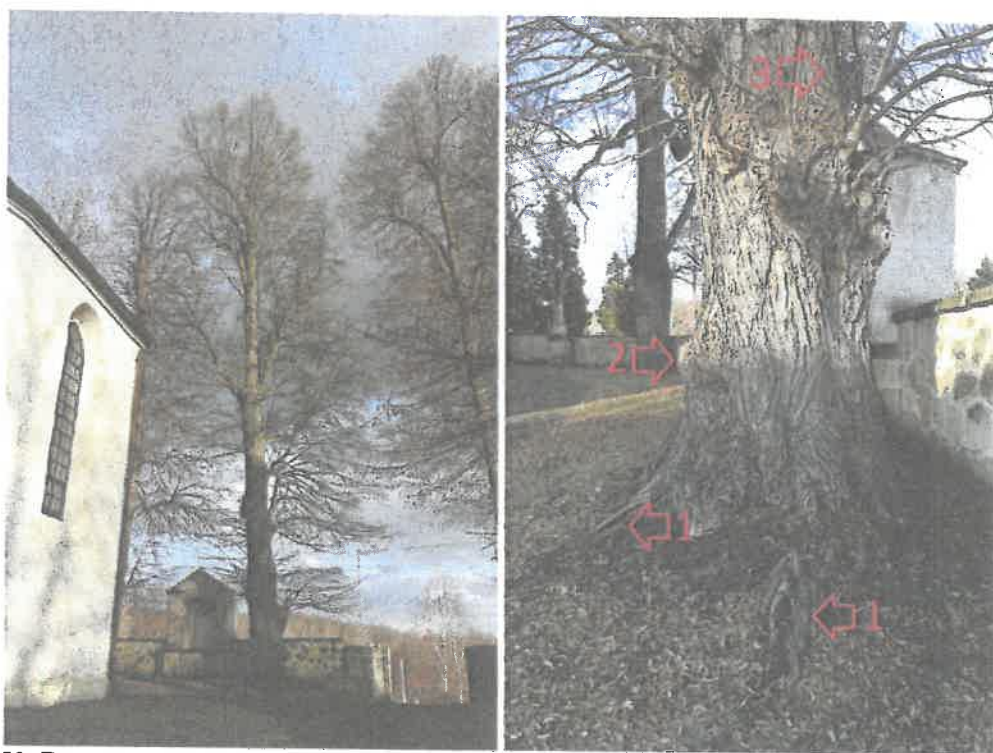
| Lp. | Gatunek<br>[nazwa polska<br>nazwa<br>łacińska] | Obwód [cm] | Wysokość [m] | Wys. osadzenia<br>korony [m] | Długość korony [m] | Średnica korony [m] | Warunki siedliskowe | Korzenie | Pień | Korona | Witalność | Zabiegi | Uwagi |
|---|---|---|---|---|---|---|---|---|---|---|---|---|---|
| 16 | lipa<br>drobnolistna<br><i>Tilia cordata</i><br>Mill. | 351 | 24,5 | 8,3 | 22,3 | 6,9 | Zniekształcone,<br>drzewo rośnie w<br>sąsiedztwie muru<br>ogrodzenia w odl. 40<br>cm (N), nawierzchnia<br>zagaśszczona żwirowa,<br>drzewo odsłonięte na<br>działanie wiatru od str.<br>E. | Korzenie płytko<br>zalegające w strefie<br>przyodziomkowej, z<br>powierzchniowymi<br>uszkodzeniami -<br>martwice, płytkie<br>zgnilizny miękkie.<br>Nabiegi korzeniowe z<br>pojedynczymi<br>oznakami ubytków<br>wewnętrznych,<br>prawidłowo<br>wykształcone,<br>żywotne. | Pochylony 10° (NW).<br>Odrośla pniowe. | Po cięciach ograniczających<br>zasięg w obrębie bazy<br>korony oraz wysokości<br>drzewa. W miejscu cięć<br>uszkodzenia (martwice ze<br>zgnilizną miękką brunatną).<br>Pędy odroślowe. | 2 | Usunięcie suszu. | |

*Fot. 49-50. Drzewo nr 16 – pokrój, uszkodzenia (1) w obrębie nabiegów korzeniowych, guzowate narośla (2), odrośla pniowe (3)*

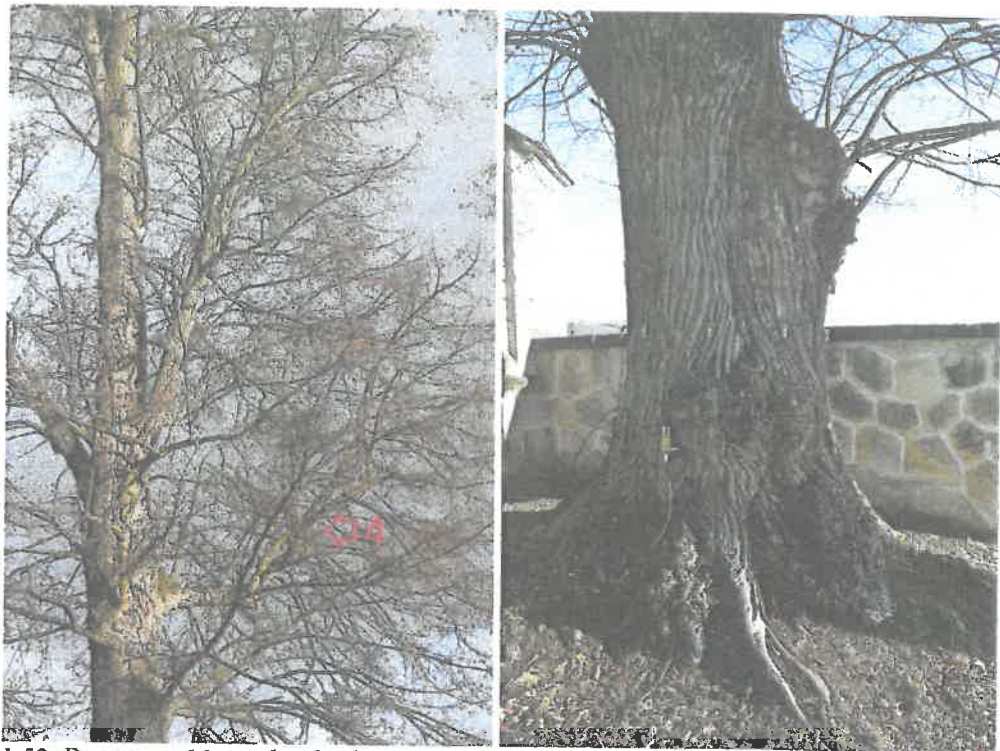
*Fot. 51-52. Drzewo nr 16 – pędy odroślowe (4), rozmieszczenie czujników urządzenia ARBORSONIC 3D*

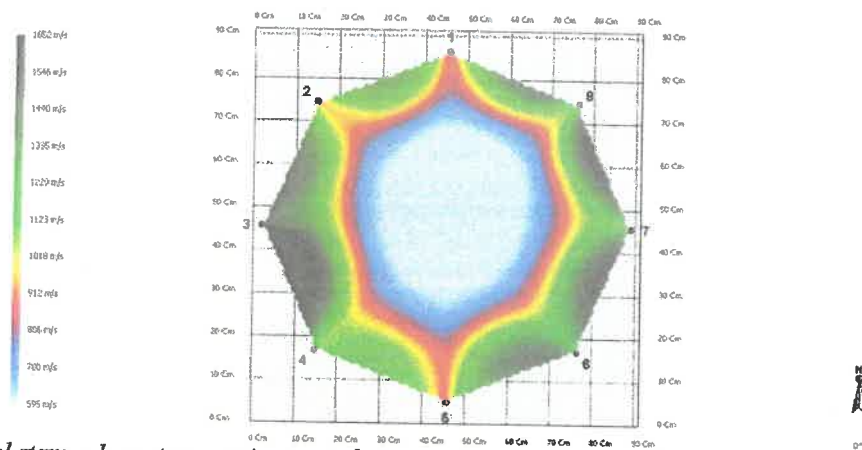
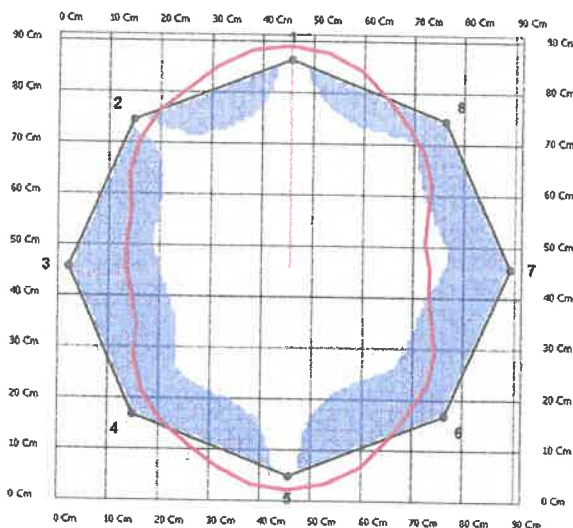
Przeprowadzona analiza stanu zdrowotnego pnia, ujawniła prawdopodobne, nieregularne uszkodzenie drewna, na badanym przekroju, na wysokości 100 cm, w centralnej części pnia, sięgające przyobwodowych partii pnia. Strefa pnia, pozbawiona właściwości mechanicznych - zaawansowany rozkład tkanki drzewnej o nieregularnym kształcie (Ryc.1. kolor niebieski), zajmuje 55% powierzchni badanego przekroju. Wyżej wymieniony obszar otaczają pierścieniowe strefy objęte postępującym rozkładem (Ryc. 2 kolor czerwony) i rozkładem w początkowym stadium (Ryc.2. kolor żółty). W czasie badania nie stwierdzono przerwania ciągłości tkanek drzewnych na obwodzie pnia. Analizując wyniki badań można zaobserwować wzmocnienie się struktur drewna w ok. czujników nr 3 i 4 (Ryc.1. kolor zielony). Biorąc pod uwagę uszkodzenie pnia, powierzchnię korony (Ryc.3.), pochylenie i gatunek drzewa, minimalny współczynnik bezpieczeństwa wynosi 205% w przypadku działania wiatru z kierunku S (Ryc.4.) i wskazuje na **niskie ryzyko** wyłamania drzewa (w miejscu badania) w wyniku działania wiatru o sile 26 m/s.

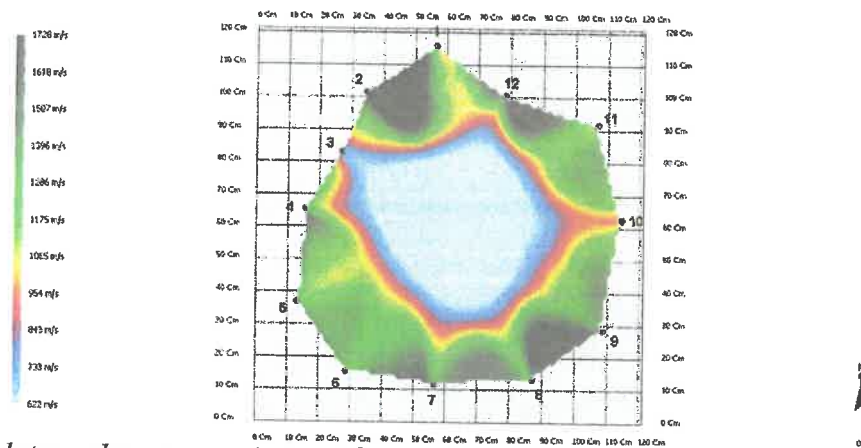
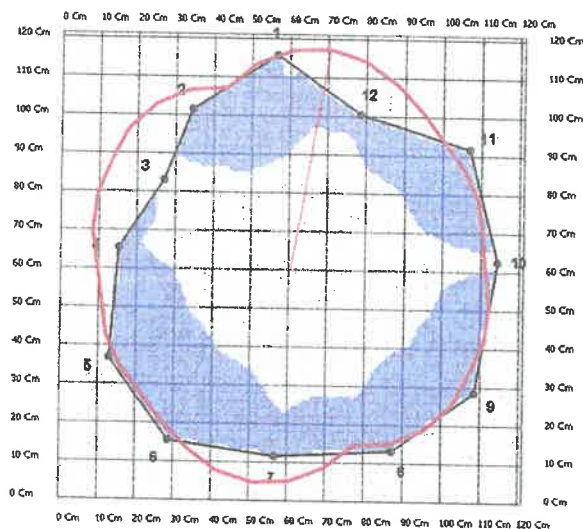
Przeprowadzona analiza stanu zdrowotnego pnia ujawniła, prawdopodobne, nieregularne uszkodzenie drewna, na badanym przekroju na wysokości 135 cm, w centralnej części pnia sięgającą obwodowej strefy pnia w ok. czujnika nr 3, 10, 12 (Ryc. 1). Strefa pnia, pozbawiona właściwości mechanicznych - zaawansowany rozkład tkanki drzewnej o nieregularnym kształcie (Ryc. 1. kolor niebieski), zajmuje 42% powierzchni badanego przekroju. Wyżej wymieniony obszar otaczają pierścieniowe strefy objęte postępującym rozkładem (Ryc. 2 kolor czerwony) i rozkładem w początkowym stadium (Ryc. 2. kolor żółty). W czasie badania nie stwierdzono przerwania ciągłości tkanek drzewnych na obwodzie pnia. Analizując wyniki badań można zaobserwować wzmacnianie się struktur drewna w ok. czujników nr 1 i 2 (Ryc. 1. kolor zielony). Biorąc pod uwagę uszkodzenie pnia, powierzchnię korony (Ryc. 3.) i gatunek drzewa, minimalny współczynnik bezpieczeństwa wynosi 296% w przypadku działania wiatru z kierunku S (Ryc. 4.) i wskazuje na **niskie ryzyko** wyłamania drzewa (w miejscu badania) w wyniku działania wiatru o sile 26 m/s.

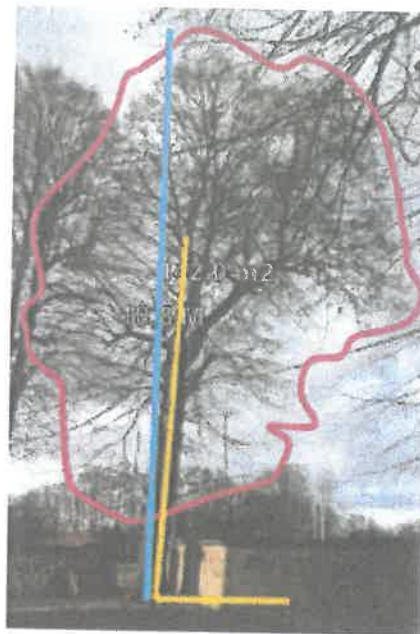
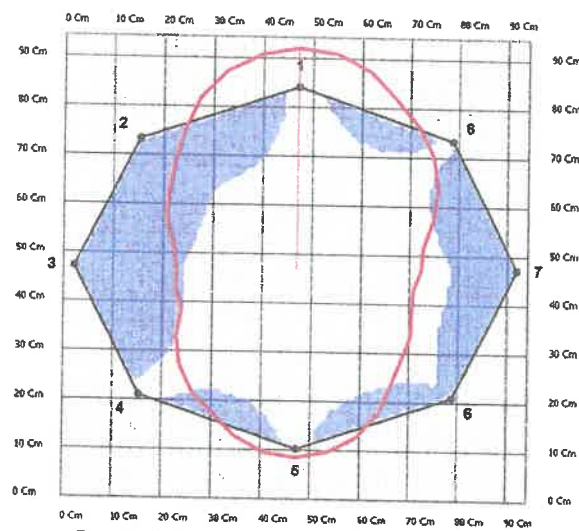
Przeprowadzona analiza stanu zdrowotnego pnia ujawniła, prawdopodobne, nieregularne uszkodzenie drewna, na badanym przekroju, na wysokości 70 cm w centralnej części pnia sięgające zewnętrznych partii pnia w kierunkach S, N i E. Strefa pnia, pozbawiona właściwości mechanicznych - zaawansowany rozkład tkanki drzewnej o nieregularnym kształcie (Ryc.1. kolor niebieski) zajmuje 57% powierzchni badanego przekroju. Wyżej wymieniony obszar otaczają pierścieniowe strefy objęte postępującym rozkładem (Ryc. 2 kolor czerwony) i rozkładem w początkowym stadium (Ryc.2. kolor żółty). W czasie badania nie stwierdzono przerwania ciągłości tkanek drzewnych na obwodzie pnia. Analizując wyniki badań można zaobserwować wzmacnianie się struktur drewna w ok. czujników nr 2-3 i 7 (Ryc.1. kolor zielony). Biorąc pod uwagę uszkodzenie pnia, powierzchnię korony (Ryc.3.), pochylenie i gatunek drzewa, minimalny współczynnik bezpieczeństwa wynosi 181% w przypadku działania wiatru z kierunku S (Ryc.4.) i wskazuje na **niskie ryzyko** wyłamania drzewa (w miejscu badania) w wyniku działania wiatru o sile 26 m/s.

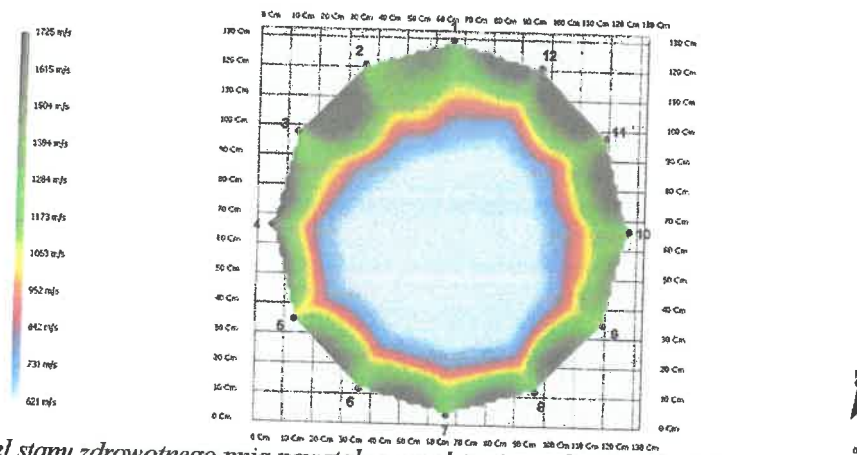
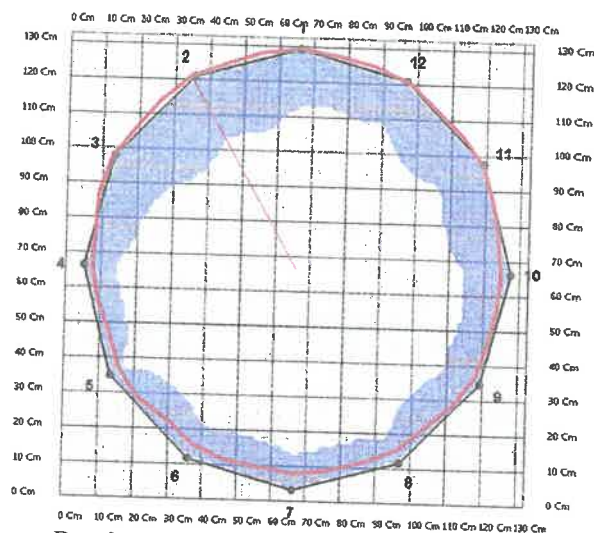
Przeprowadzona analiza stanu zdrowotnego pnia ujawniła prawdopodobne, rozległe uszkodzenie drewna, na badanym przekroju, na wysokości 120 cm w centralnej części pnia, sięgające zewnętrznych partii pnia. Strefa pnia, pozbawiona właściwości mechanicznych - zaawansowany rozkład tkanki drzewnej o nieregularnym kształcie (Ryc.1. kolor niebieski), zajmuje 60% powierzchni badanego przekroju. Wyżej wymieniony obszar otacza pierścieniowa strefa, objęta postępującym rozkładem (Ryc. 2 kolor czerwony). W czasie badania nie stwierdzono przerwania ciągłości tkanek drzewnych na obwodzie pnia. Analizując wyniki badań można zaobserwować wzmacnianie się struktur drewna w ok. czujników nr 2-3, 11-1 (Ryc.1. kolor zielony). Biorąc pod uwagę uszkodzenie pnia, powierzchnię korony (Ryc.3.) i gatunek drzewa, minimalny współczynnik bezpieczeństwa wynosi 773% w przypadku działania wiatru z kierunku SE (Ryc.4.) i wskazuje na **niskie ryzyko** wyłamania drzewa (w miejscu badania) w wyniku działania wiatru o sile 26 m/s.

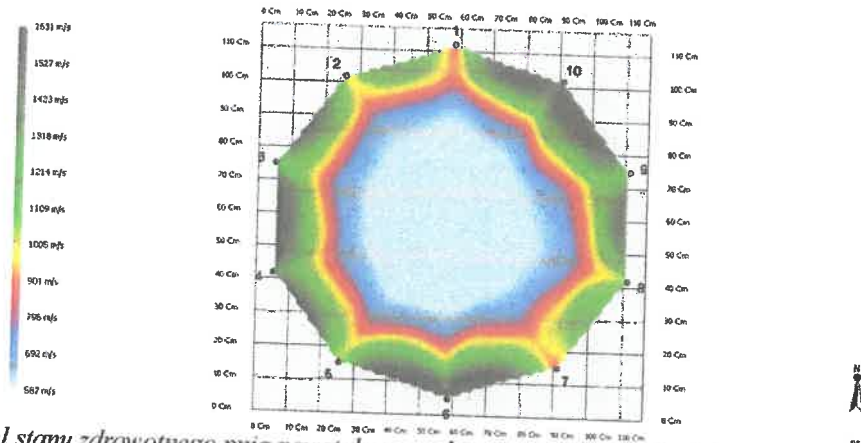
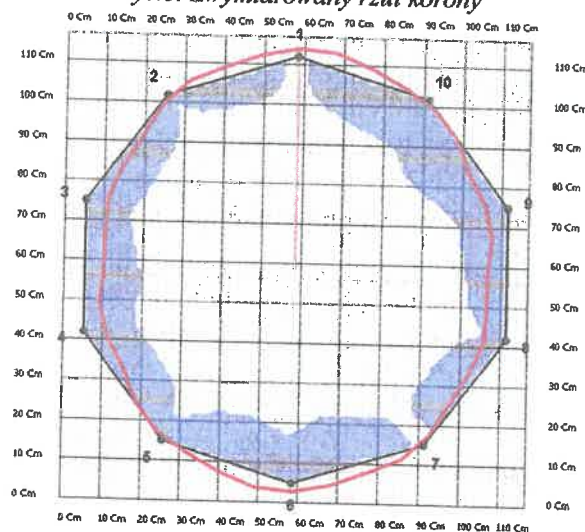
Przeprowadzona analiza stanu zdrowotnego pnia ujawniła prawdopodobne, rozległe uszkodzenie drewna na badanym przekroju na wysokości 120 cm, w centralnej części pnia sięgające zewnętrznych partii pnia. Strefa pnia, pozbawiona właściwości mechanicznych - zaawansowany rozkład tkanki drzewnej o nieregularnym kształcie (Ryc.1. kolor niebieski), zajmuje 62% powierzchni badanego przekroju. Wyżej wymieniony obszar otaczają pierścieniowe strefy, objęte postępującym rozkładem (Ryc. 2 kolor czerwony) i rozkładem początkowym stadium (Ryc.2. kolor żółty). W czasie badania nie stwierdzono przerwania ciągłości tkanek drzewnych na obwodzie pnia. Analizując wyniki badań, można zaobserwować wzmacnianie się struktur drewna w ok. czujników nr 4, 6 i 10 (Ryc.1. kolor zielony). Biorąc pod uwagę uszkodzenie pnia, powierzchnię korony (Ryc.3.) i gatunek drzewa, minimalny współczynnik bezpieczeństwa wynosi 393% w przypadku działania wiatru z kierunku S (Ryc.4.) i wskazuje na **niskie ryzyko** wyłamania drzewa (w miejscu badania) w wyniku działania wiatru o sile 26 m/s.
