## Operat dendrologiczny

dla drzewostanu rosnącego w otoczeniu zabytkowego kościoła

pw. św. Michała Archaniola

Opinia dendrologiczna, wraz z badaniem wnętrza pnia, dla 16 szt. drzew

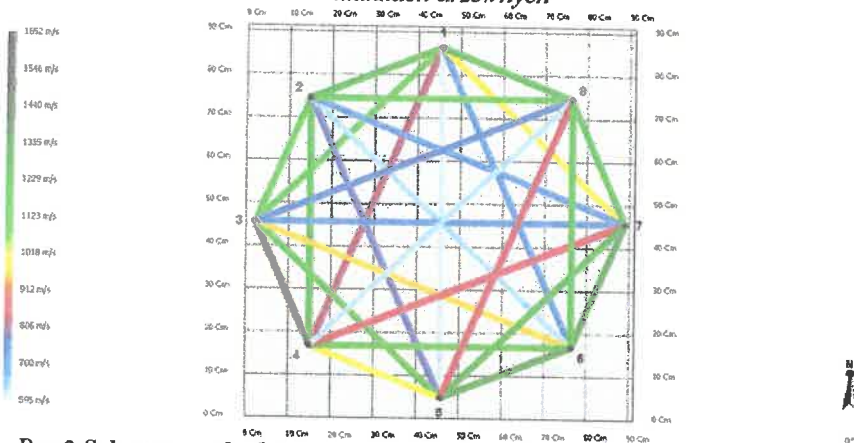
Ryc. 2. Schemat rozchodzenia się dźwięku w tkankach drzewnych wewnątrz pnia

Przeprowadzona analiza stanu zdrowotnego pnia, ujawniła prawdopodobne, nieregularne uszkodzenie drewna, na badanym przekroju, na wysokości 100 cm, w centralnej części pnia, sięgające przyobwodowych partii pnia. Strefa pnia, pozbawiona właściwości mechanicznych - zaawansowany rozkład tkanki drzewnej o nieregularnym kształcie (Ryc.1. kolor niebieski), zajmuje 55% powierzchni badanego przekroju. Wyżej wymieniony obszar otaczają pierścieniowe strefy objęte postępującym rozkładem (Ryc. 2 kolor czerwony) i rozkładem w początkowym stadium (Ryc.2. kolor żółty). W czasie badania nie stwierdzono przerwania ciągłości tkanek drzewnych na obwodzie pnia. Analizując wyniki badań można zaobserwować wzmocnienie się struktur drewna w ok. czujników nr 3 i 4 (Ryc.1. kolor zielony). Biorąc pod uwagę uszkodzenie pnia, powierzchnię korony (Ryc.3.), pochylenie i gatunek drzewa, minimalny współczynnik bezpieczeństwa wynosi 205% w przypadku działania wiatru z kierunku S (Ryc.4.) i wskazuje na **niskie ryzyko** wyłamania drzewa (w miejscu badania) w wyniku działania wiatru o sile 26 m/s.

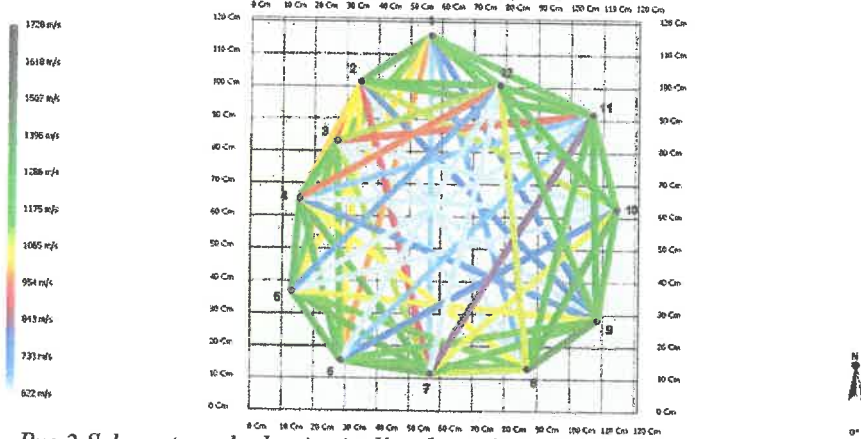
Ryc. 2. Schemat rozchodzenia się dźwięku w tkankach drzewnych wewnątrz pnia

Przeprowadzona analiza stanu zdrowotnego pnia ujawniła, prawdopodobne, nieregularne uszkodzenie drewna, na badanym przekroju na wysokości 135 cm, w centralnej części pnia sięgającą obwodowej strefy pnia w ok. czujnika nr 3, 10, 12 (Ryc. 1). Strefa pnia, pozbawiona właściwości mechanicznych - zaawansowany rozkład tkanki drzewnej o nieregularnym kształcie (Ryc. 1. kolor niebieski), zajmuje 42% powierzchni badanego przekroju. Wyżej wymieniony obszar otaczają pierścieniowe strefy objęte postępującym rozkładem (Ryc. 2 kolor czerwony) i rozkładem w początkowym stadium (Ryc. 2. kolor żółty). W czasie badania nie stwierdzono przerwania ciągłości tkanek drzewnych na obwodzie pnia. Analizując wyniki badań można zaobserwować wzmacnianie się struktur drewna w ok. czujników nr 1 i 2 (Ryc. 1. kolor zielony). Biorąc pod uwagę uszkodzenie pnia, powierzchnię korony (Ryc. 3.) i gatunek drzewa, minimalny współczynnik bezpieczeństwa wynosi 296% w przypadku działania wiatru z kierunku S (Ryc. 4.) i wskazuje na **niskie ryzyko** wyłamania drzewa (w miejscu badania) w wyniku działania wiatru o sile 26 m/s.

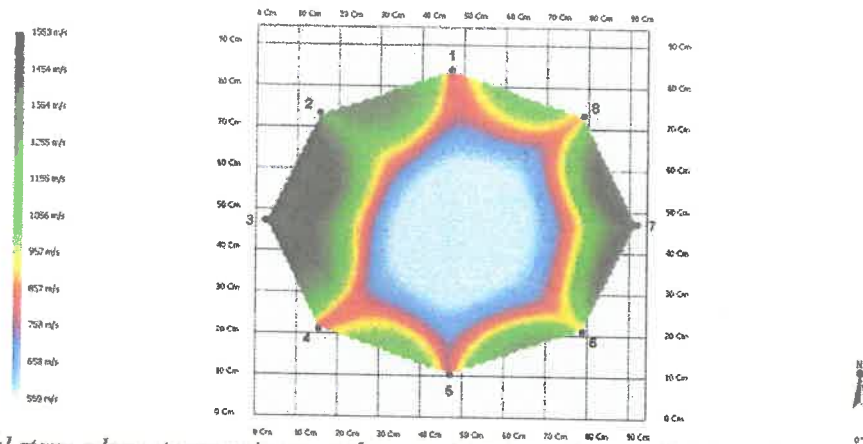
Ryc. 1. Model stanu zdrowotnego pnia powstały na podstawie analizy prędkości rozchodzenia się dźwięku w tkankach drzewnych

Przeprowadzona analiza stanu zdrowotnego pnia ujawniła, prawdopodobne, nieregularne uszkodzenie drewna, na badanym przekroju, na wysokości 70 cm w centralnej części pnia sięgające zewnętrznych partii pnia w kierunkach S, N i E. Strefa pnia, pozbawiona właściwości mechanicznych - zaawansowany rozkład tkanki drzewnej o nieregularnym kształcie (Ryc.1. kolor niebieski) zajmuje 57% powierzchni badanego przekroju. Wyżej wymieniony obszar otaczają pierścieniowe strefy objęte postępującym rozkładem (Ryc. 2 kolor czerwony) i rozkładem w początkowym stadium (Ryc.2. kolor żółty). W czasie badania nie stwierdzono przerwania ciągłości tkanek drzewnych na obwodzie pnia. Analizując wyniki badań można zaobserwować wzmacnianie się struktur drewna w ok. czujników nr 2-3 i 7 (Ryc.1. kolor zielony). Biorąc pod uwagę uszkodzenie pnia, powierzchnię korony (Ryc.3.), pochylenie i gatunek drzewa, minimalny współczynnik bezpieczeństwa wynosi 181% w przypadku działania wiatru z kierunku S (Ryc.4.) i wskazuje na **niskie ryzyko** wyłamania drzewa (w miejscu badania) w wyniku działania wiatru o sile 26 m/s.

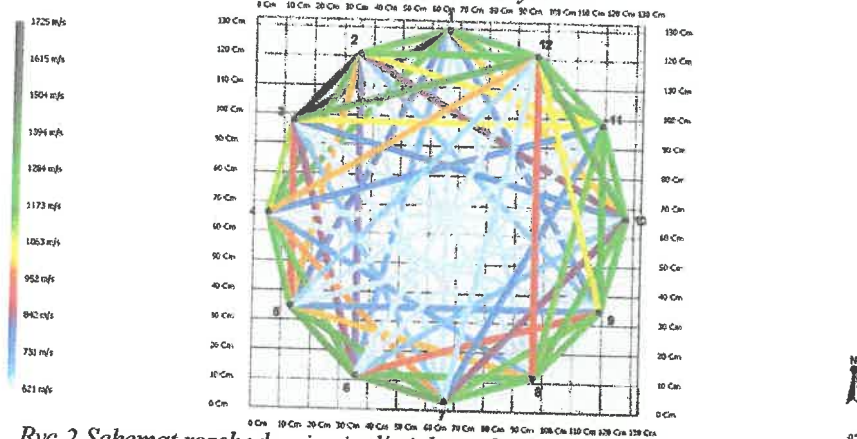
Ryc. 2. Schemat rozchodzenia się dźwięku w tkankach drzewnych wewnątrz pnia

Przeprowadzona analiza stanu zdrowotnego pnia ujawniła prawdopodobne, rozległe uszkodzenie drewna, na badanym przekroju, na wysokości 120 cm w centralnej części pnia, sięgające zewnętrznych partii pnia. Strefa pnia, pozbawiona właściwości mechanicznych - zaawansowany rozkład tkanki drzewnej o nieregularnym kształcie (Ryc.1. kolor niebieski), zajmuje 60% powierzchni badanego przekroju. Wyżej wymieniony obszar otacza pierścieniowa strefa, objęta postępującym rozkładem (Ryc. 2 kolor czerwony). W czasie badania nie stwierdzono przerwania ciągłości tkanek drzewnych na obwodzie pnia. Analizując wyniki badań można zaobserwować wzmacnianie się struktur drewna w ok. czujników nr 2-3, 11-1 (Ryc.1. kolor zielony). Biorąc pod uwagę uszkodzenie pnia, powierzchnię korony (Ryc.3.) i gatunek drzewa, minimalny współczynnik bezpieczeństwa wynosi 773% w przypadku działania wiatru z kierunku SE (Ryc.4.) i wskazuje na **niskie ryzyko** wyłamania drzewa (w miejscu badania) w wyniku działania wiatru o sile 26 m/s.

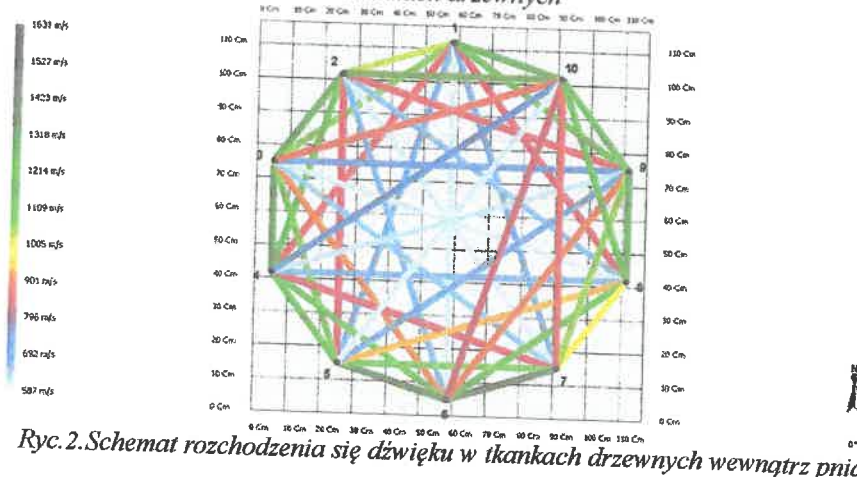
Ryc. 2. Schemat rozchodzenia się dźwięku w tkankach drzewnych wewnątrz pnia

Przeprowadzona analiza stanu zdrowotnego pnia ujawniła prawdopodobne, rozległe uszkodzenie drewna na badanym przekroju na wysokości 120 cm, w centralnej części pnia sięgające zewnętrznych partii pnia. Strefa pnia, pozbawiona właściwości mechanicznych - zaawansowany rozkład tkanki drzewnej o nieregularnym kształcie (Ryc.1. kolor niebieski), zajmuje 62% powierzchni badanego przekroju. Wyżej wymieniony obszar otaczają pierścieniowe strefy, objęte postępującym rozkładem (Ryc. 2 kolor czerwony) i rozkładem początkowym stadium (Ryc.2. kolor żółty). W czasie badania nie stwierdzono przerwania ciągłości tkanek drzewnych na obwodzie pnia. Analizując wyniki badań, można zaobserwować wzmacnianie się struktur drewna w ok. czujników nr 4, 6 i 10 (Ryc.1. kolor zielony). Biorąc pod uwagę uszkodzenie pnia, powierzchnię korony (Ryc.3.) i gatunek drzewa, minimalny współczynnik bezpieczeństwa wynosi 393% w przypadku działania wiatru z kierunku S (Ryc.4.) i wskazuje na **niskie ryzyko** wyłamania drzewa (w miejscu badania) w wyniku działania wiatru o sile 26 m/s.
